RAPPORTAGE

Bomen Effect Analyse
Spoortbuurt in Nijmegen

Projectnummer:
330.3142

Datum:
22 januari 2019

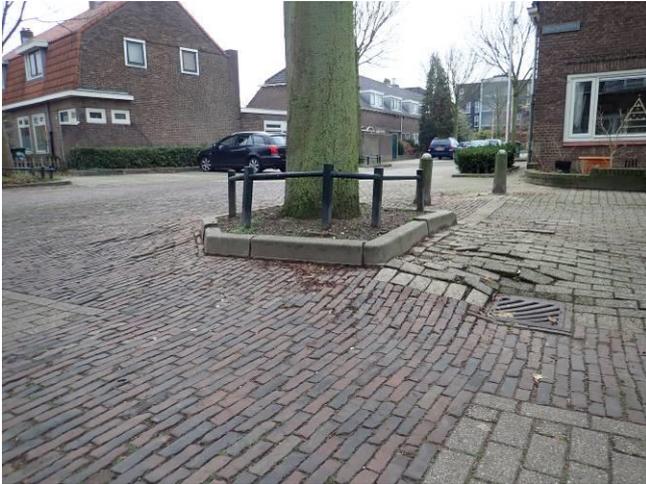
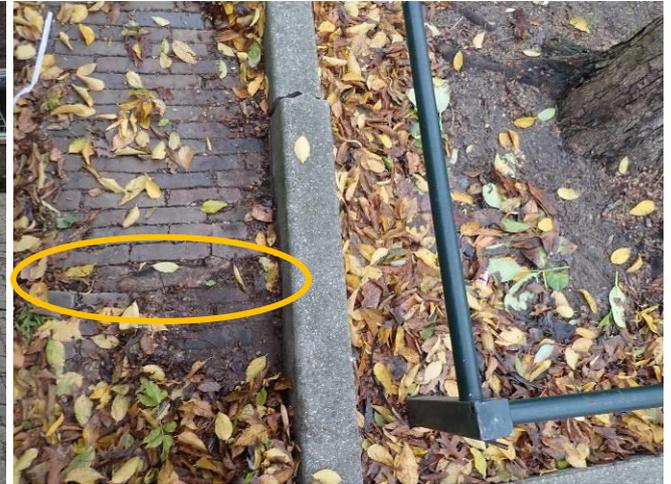
Foto 3 en 4: Beeld van ernstige wortelopdruk bij moeraseik met boomnummer 9300 in de Sweelinckstraat (links) en oppervlakkige boomwortel tussen verharding, aangegeven met oranje cirkel bij hopbeuk met boomnummer 9274 (rechts).

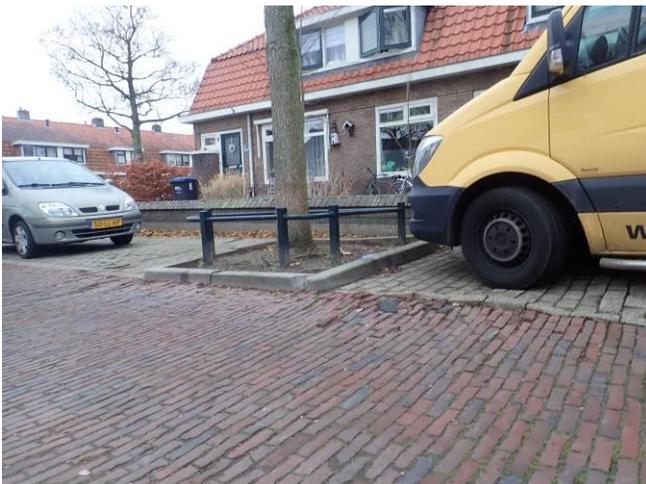
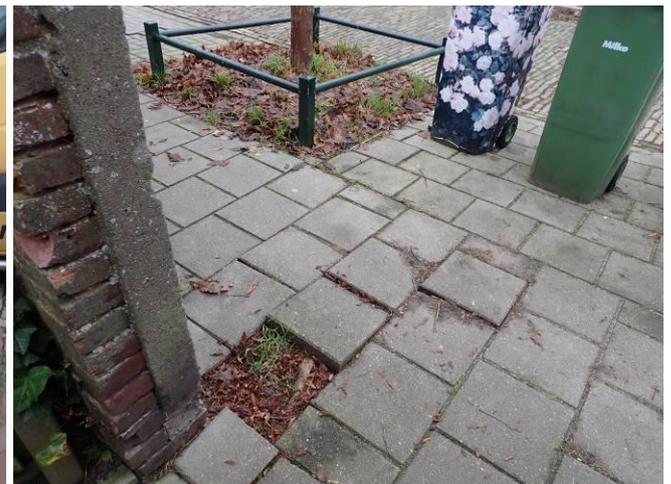
Foto 5 en 6: Beeld van ernstige wortelopdruk bij zachte es met boomnummer 9271 in de Diepenbrockstraat (links) en valse Christusdoorn met boomnummer 41780 in de Dunklerstraat, waarbij ook een betontegel in het voetpad ontbreekt.

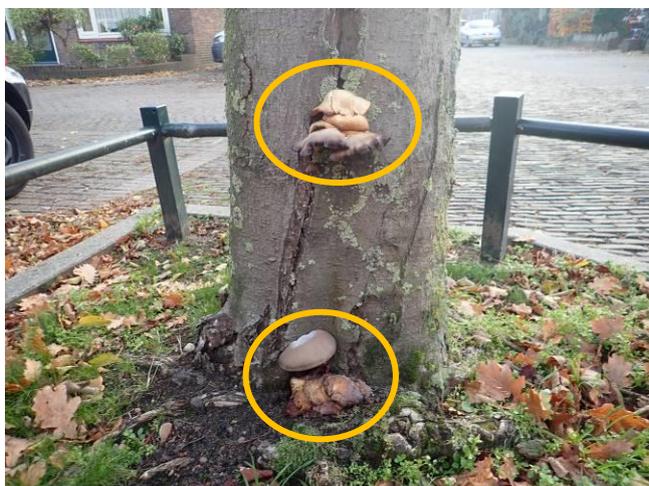
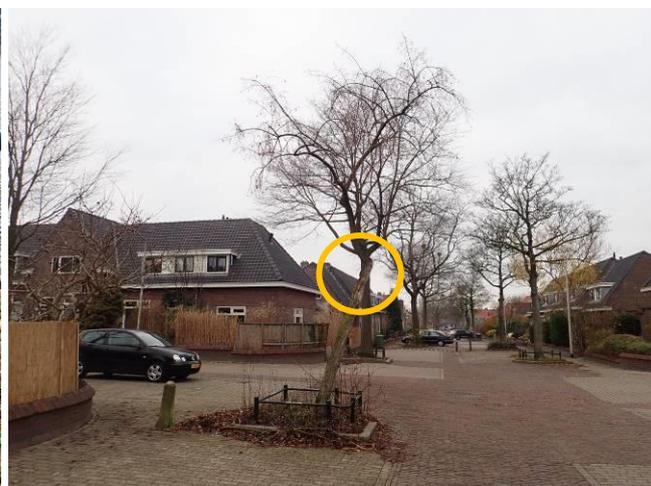
De 3 bomen van zeer slechte kwaliteit kunnen los van de voorgenomen werkzaamheden niet duurzaam behouden blijven. De rode paardenkastanje met boomnummer 9304 aan de Sweelinckstraat is namelijk op grote schaal aangetast door kastanjabloedingsziekte en oesterzwam, met als gevolg een verhoogd risico op tak- en stambreuk (zie foto 7 op pagina 10). De kardinaalsmuts met boomnummer 9289 is zwaar beschadigd doordat een gesteltak is afgebroken, waarbij circa de helft van het oorspronkelijke kroonvolume is verloren gegaan (zie foto 8 op pagina 10). De Japanse sierkers met boomnummer 9337 is onderhevig aan verregaande houtrot in stam en gesteltakken, waardoor deze boom gevoelig is voor breuk (zie foto 9 op pagina 10).

Foto 7 en 8: Beeld van oesterzwammen op de stam- en stamvoet van de rode paardenkastanje met boomnummer 9304, aangegeven met oranje cirkels (links) en scheefstaande kardinaalsmuts met ernstige kroon schade door afgebroken gesteltak, eveneens aangegeven met oranje cirkel (rechts).

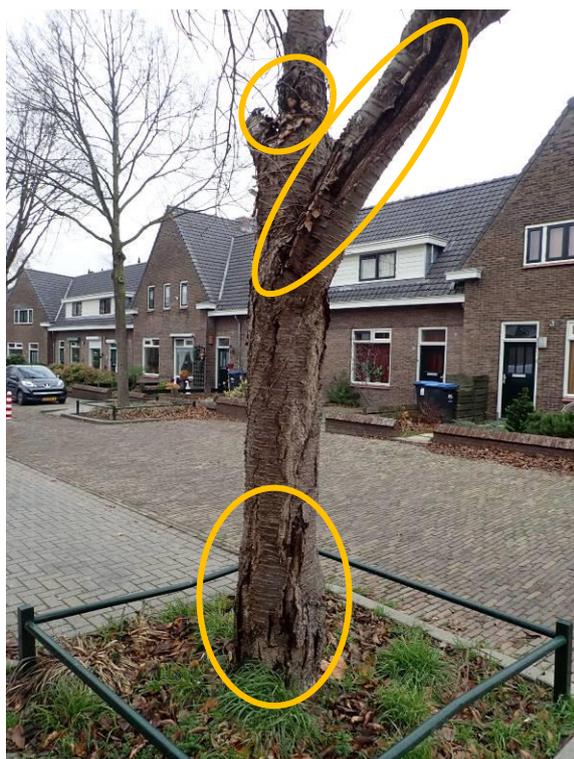
Foto 9: Beeld van symptomen van houtrot bij de Japanse sierkers met boomnummer 9337, aangegeven met oranje cirkels.

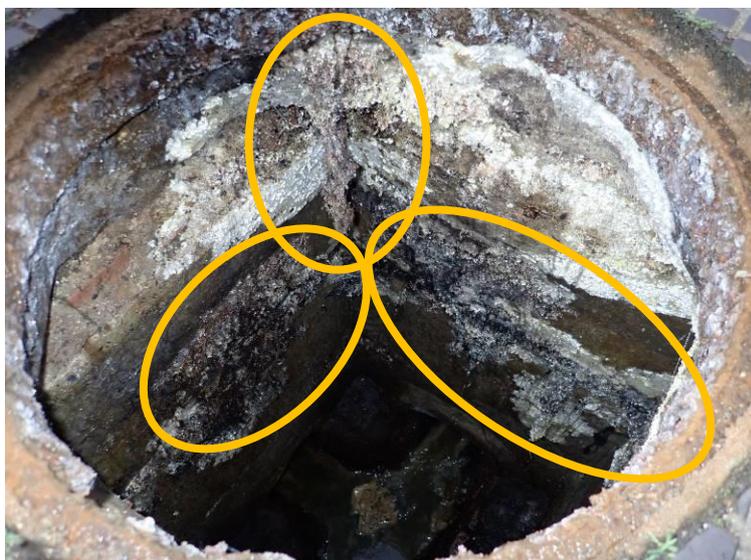
Om te kunnen beoordelen wat de projectinvloed is van het vervangen van de riolering op de aanwezige bomen is bij 5 bomen een profielsleuf gegraven. Aan de Verhulststraat, Richard Holstraat en Diepenbrockstraat ligt de riolering in het midden van de rijweg. Aan de Dunklerstraat ligt de riolering aan de rand van de rijweg, aan de kant van de woningen. Op basis van deze informatie zijn profielsleuven gegraven onder de rijweg, de resultaten hiervan zijn beschreven in tabel 4. Verder is bij de moeraseik met boomnummer 9300 in de Sweelinckstraat een inspectieput van het hoofdriool geopend om te controleren of er sprake is van ingroei van boomwortels. Er bleken bundels met fijne wortels aanwezig te zijn (zie foto 11).

Foto 11: Beeld van inspectieput van het hoofdriool ter hoogte van moeraseik met boomnummer 9300, waarbij bundels met fijne wortels zijn aangetroffen, aangegeven met oranje cirkels.

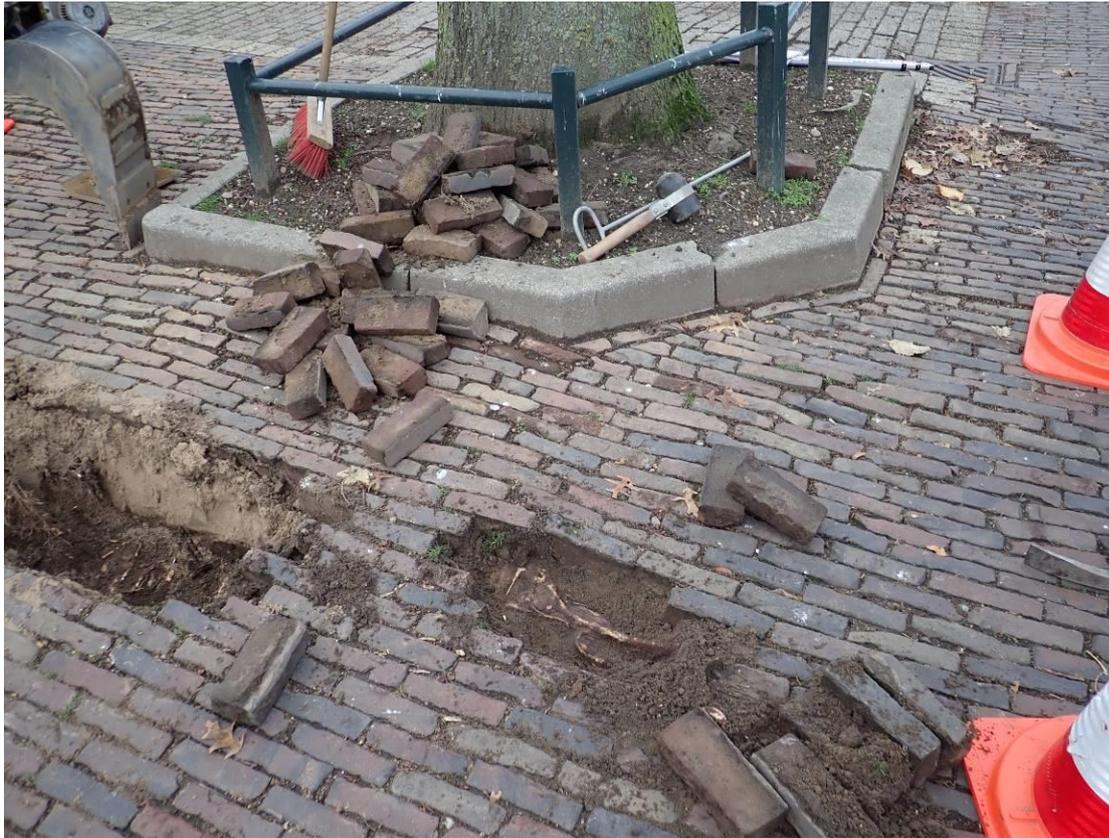
| Boomnummer/straat | Locatie | Bewortelingsprofiel |
|---|--|---|
| 9300 (moeraseik, Sweelinckstraat) | Rijweg; op 1,5 m uit hart stam (oostzijde) | 0-25 cm: nagenoeg geen beworteling. >25 cm: oppervlakkige, houtige massa van boomwortels met uitstulpingen van wel 10 cm doorsnede (zie foto 12 op pagina 14). Hierdoor kon niet dieper worden gegraven dan circa 30 cm. |

Foto 12: beeld van massa met oppervlakkige boomwortels onder klinkerverharding van de rijweg bij moeraseik met boomnummer 9300.

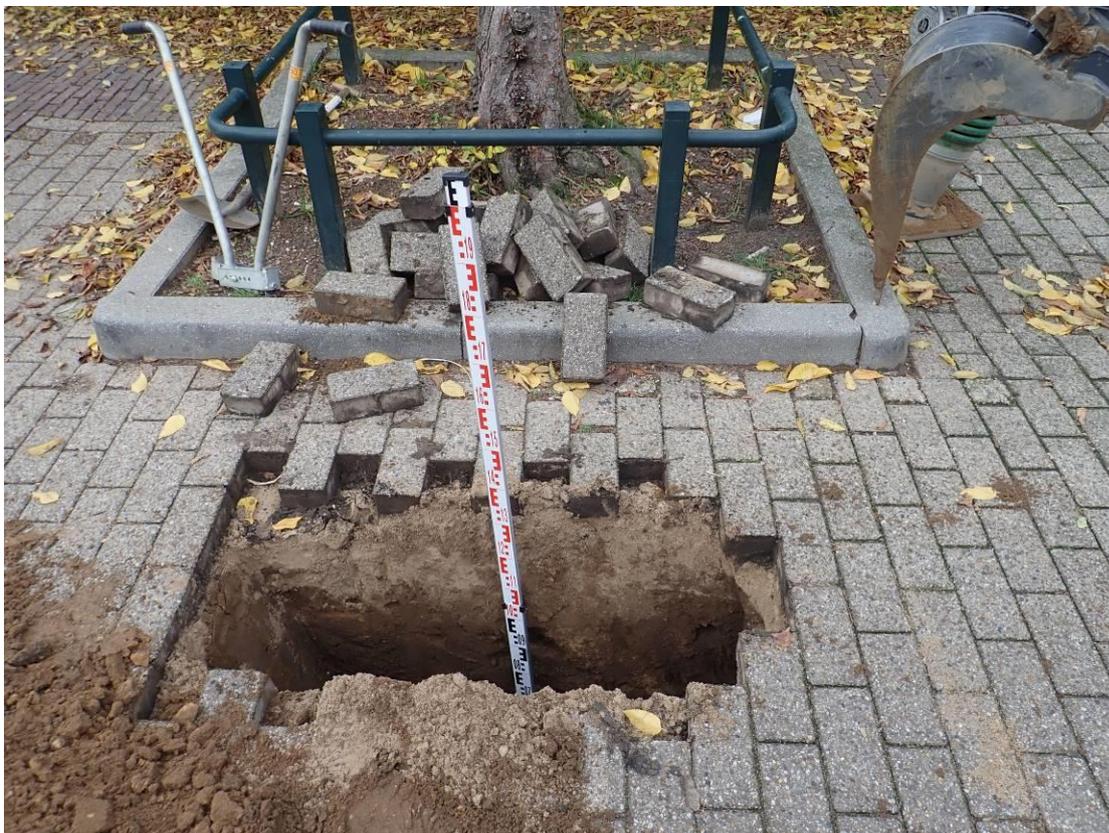
| Boomnummer/straat | Locatie | Bewortelingsprofiel |
|---|--|---|
| 9276 (hopbeuk, Diepenbrockstraat) | Rijweg; op 1,5 m uit hart stam | Geen beworteling aangetroffen (zie foto 13 op pagina 14). |

Foto 13: geen beworteling onder de rijweg aanwezig bij hopbeuk met boomnummer 9276 aan de Diepenbrockstraat.

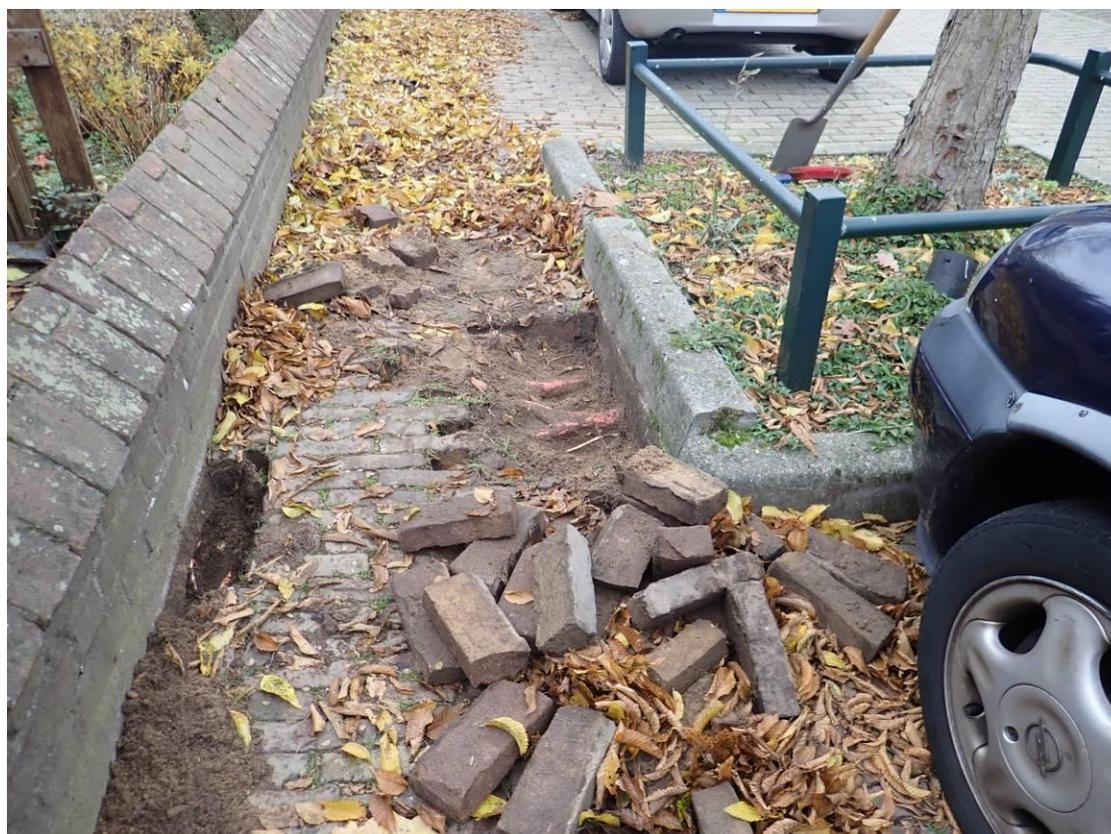
| Boomnummer/straat | Locatie | Bewortelingsprofiel |
|--|---|---|
| 9308 (hopbeuk, Richard Holstraat) | Voetpad, tussen boomspiegel en tuinmuur | Wortel met een Ø 7 en 9 cm tegen onderkant verharding (zie foto 14). De beworteling reikt tot onder tuinmuur met scheurvorming tot gevolg. |

Foto 14: Dikke oppervlakkige wortelgroei onder het voetpad tussen boomspiegel en particuliere tuin bij hopbeuk met boomnummer 9308 aan de Richard Holstraat.

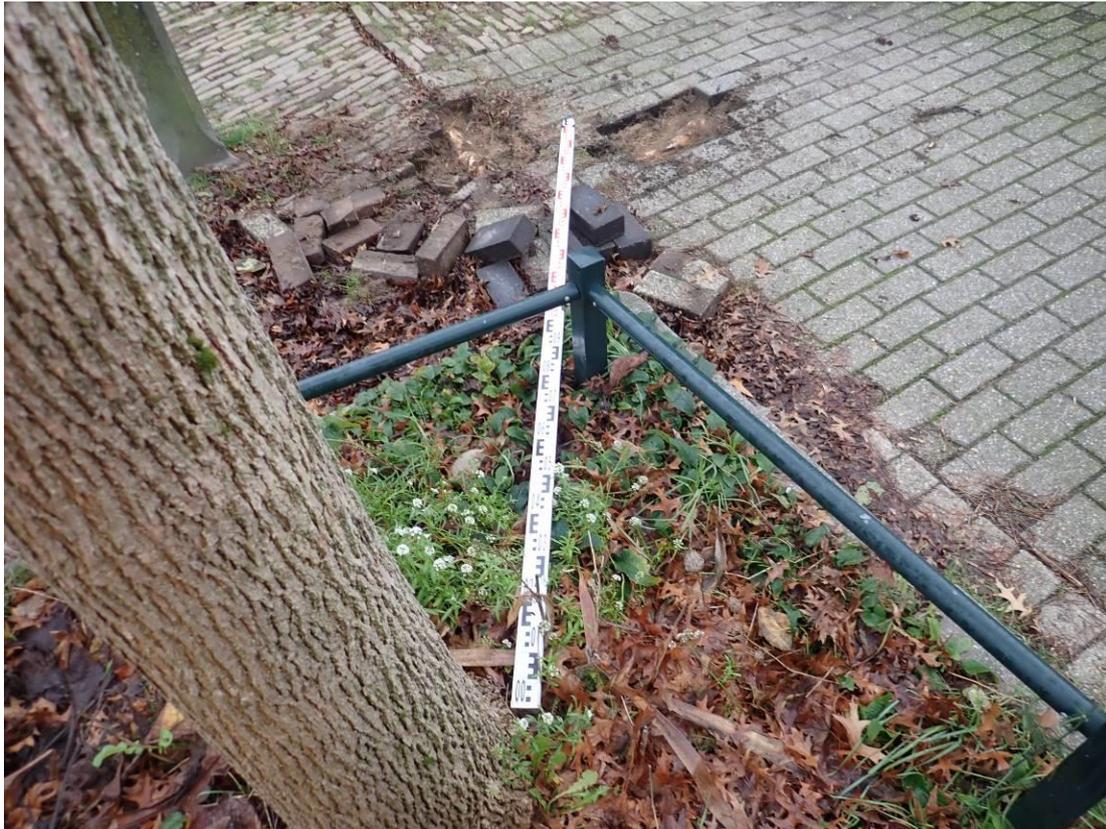
Foto 15: Dikke oppervlakkige wortelgroei onder het voetpad en parkeerplaats tussen boomspiegel en particuliere tuin bij de zachte es met boomnummer 9298 aan de Sweelinkstraat.

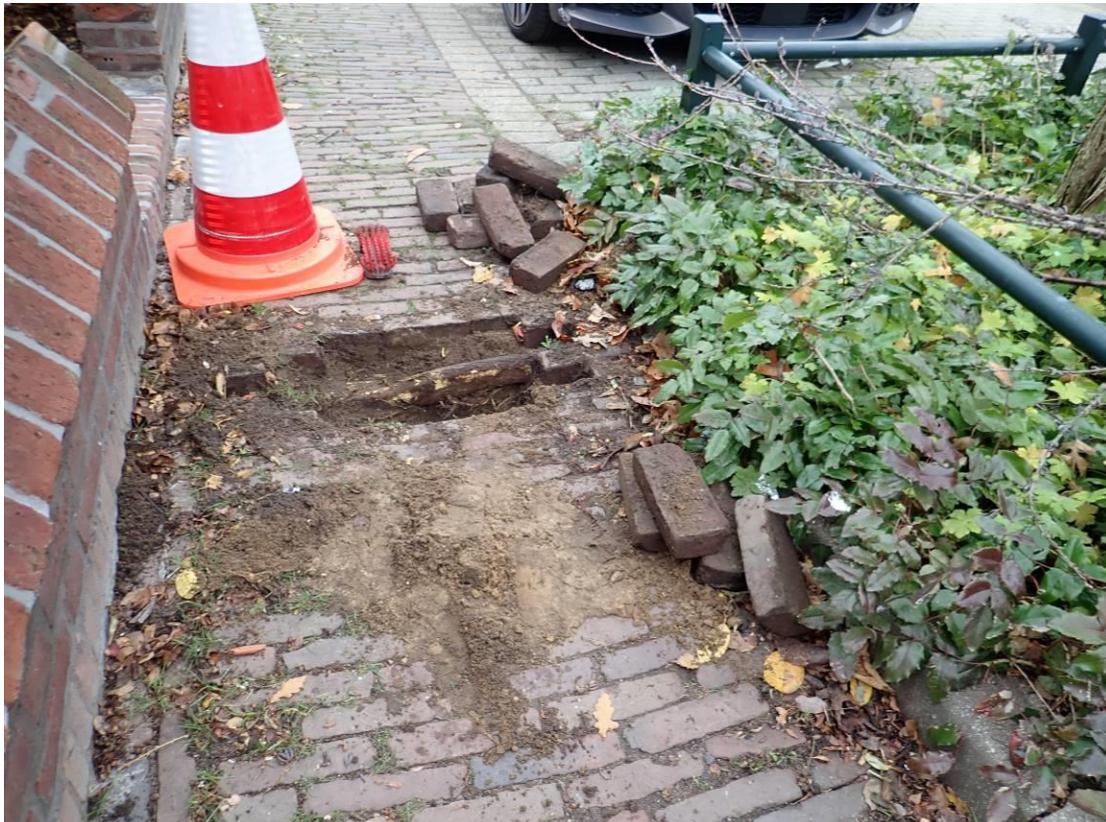
| Boomnummer/straat | Locatie | Bewortelingsprofiel |
|--|---|---|
| 9256 (Katsuraboom, Willem Heijdstraat) | Voetpad, tussen boomspiegel en tuinmuur | Platte wortel Ø 6 cm tegen onderkant klinkerverharding (zie foto 16 op pagina 16). |

Foto 16: Dikke oppervlakkige wortelgroei onder het voetpad tussen boomspiegel en particuliere tuin bij Katsuraboom met boomnummer 9256 aan de Willem Heijdtstraat.

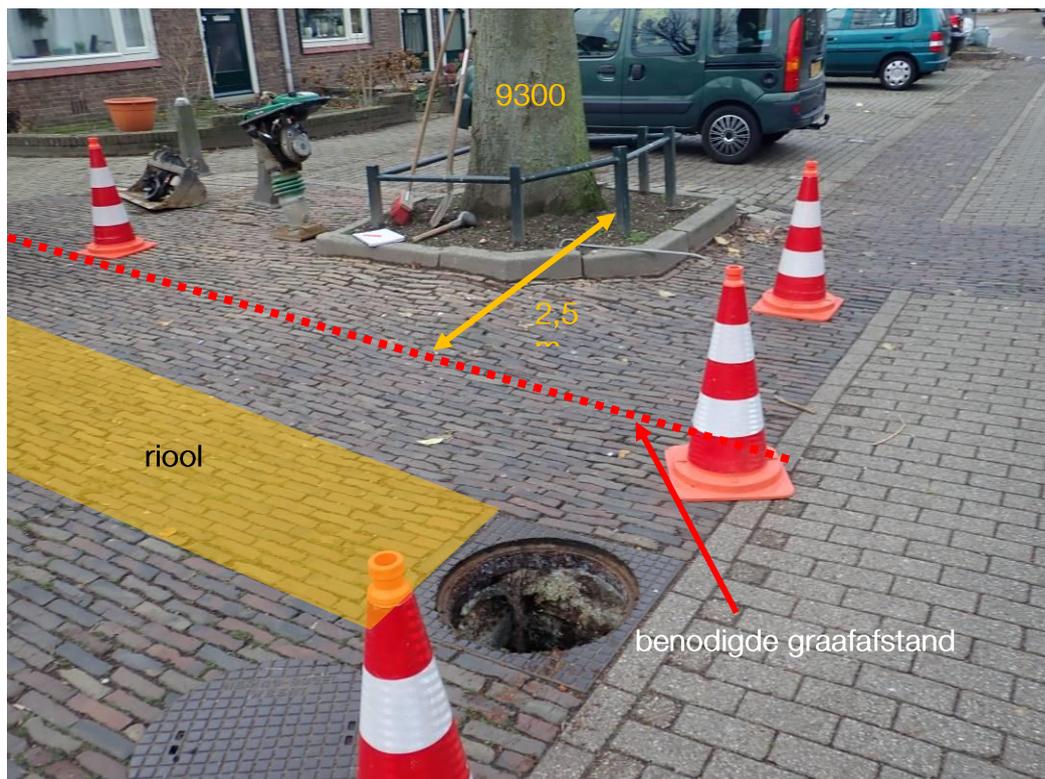
Bij vervanging van het riool is dan ook ernstige wortelschade te voorzien, met een aanzienlijke belemmerende invloed op de duurzame instandhouding van de moeraseik met boomnummer 9300.

Foto 17: Ligging riool aangegeven met oranje markering ten opzichte van de moeraseik met boomnummer 9300, de rood gekleurde stippellijn geeft de benodigde werkafstand aan voor het graven van de sleuf.

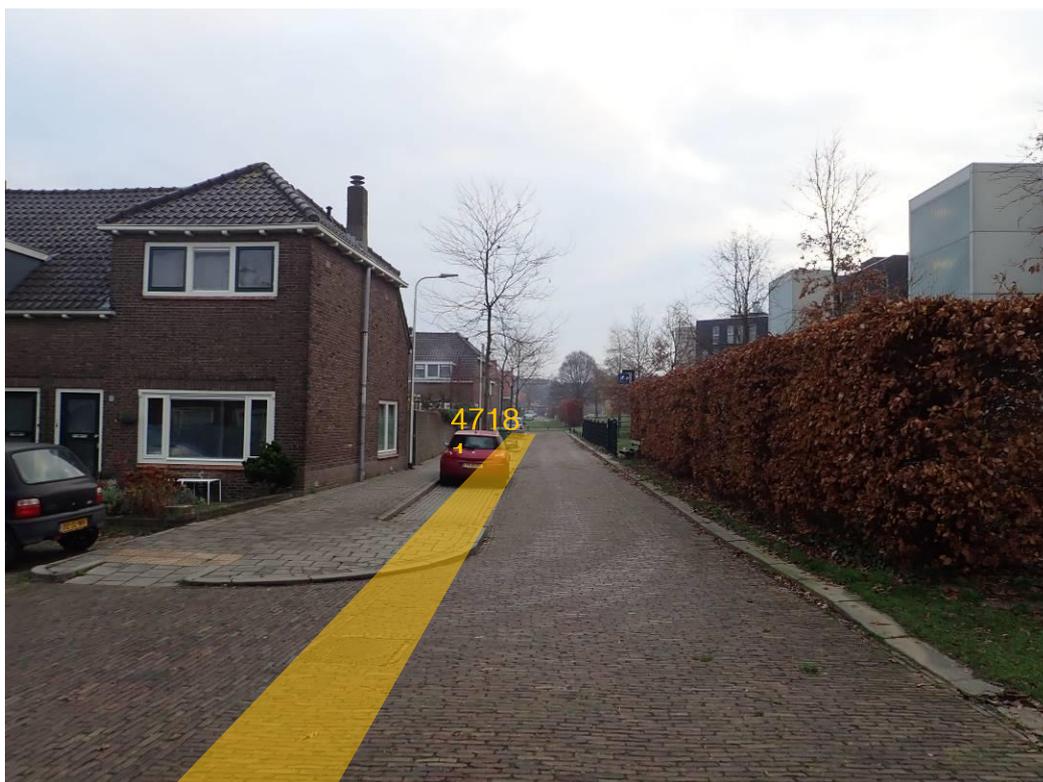
In de Dunklerstraat ligt de huidige riolering onder de zijkant van de rijweg, tegen/net binnen de boomspiegels van de zomereik met boomnummer 9200 en 8 valse Christusdoorns met boomnummer 9201-9204 en 47178-47181 (zie foto 18 op pagina 19). Bij het graven van de sleuf staan deze bomen in de weg. De riolering kan niet vervangen worden zonder dat deze bomen verwijderd worden.

Foto 18: Globale ligging riool in de Dunklerstraat nabij valse Christusdoorns, aangegeven met oranje markering.
