# **Boom Effect Analyse**

St. Annastraat Nijmegen

Projectnummer: PFBV.19.BP.008

Datum: 4 februari 2019

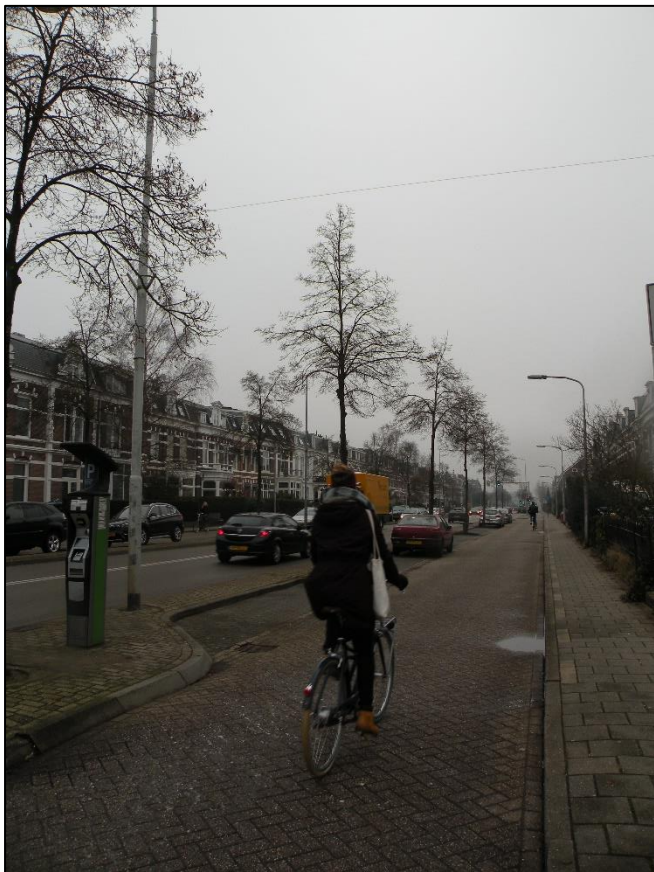
***Figuur 2: matige groene uitstraling door de slechte groei van de lindebomen***

Ondanks dat er een groot aantal bomen in het verleden zijn geplant, geeft de St. Annastraat geen groene aanblik (zie figuur 2). De bomen groeien nauwelijks en er is geen ruimte gecreëerd voor groen in de kleine boomspiegels. Het toekomstbeeld voor de meeste bomen is nu al beperkt. Door de invloed van de voorgestelde civiele werkzaamheden zal dit beeld alleen maar verslechteren. De bomen hebben een beperkte groeiplaats en een oppervlakkige beworteling. Met de voorgestelde werkzaamheden kan het niet anders of er treedt wortel schade op. Dit heeft vaak desastreuze gevolgen voor de bomen, wat vaak pas na een paar jaar zichtbaar wordt. De bestaande groeiplaats duurzaam verbeteren is in deze geen optie.

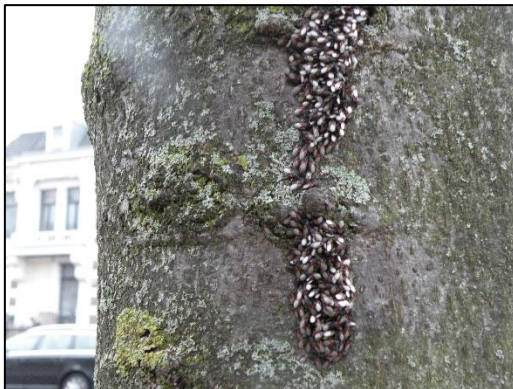
***Figuur 3: Lindenspitskop >***

De conditie van de bomen is over het algemeen redelijk tot matig. Dit is af te lezen aan de geringe knopbezetting bij veel bomen. De takscheutlengte is in verhouding met de leeftijd van de bomen zeer beperkt. De bomen vertonen minimale groei. De dikte groei is ook beperkt, lindebomen in een goede groeiplaats van 40 jaar oud hebben vaak een stamdoorsnede van meer dan 40 cm. Veel bomen zitten vol met grote hoeveelheden van de lindenspitskop (zie figuur 3), een insect die geen negatieve invloed op de winterlinde heeft.

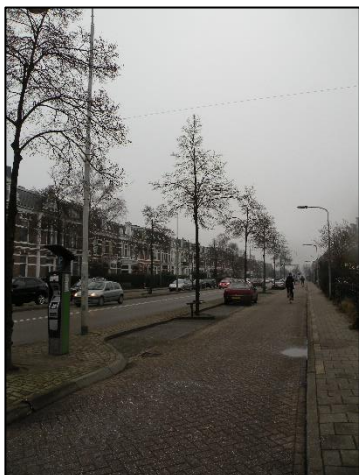
De bomen staan op niet al te grote afstand van elkaar (figuur 4). Bij de herinrichting kan het aantal bomen gehalveerd worden. Met een goede groeiplaats zal er meer groei ontstaan en zal het een groener beeld opleveren. Er zijn diverse locaties waar de klinkers kunnen worden vervangen door heesters (zie figuur 5), zodat ook dat een groener beeld zal opleveren.

**Figuur 4: beperkte afstand**

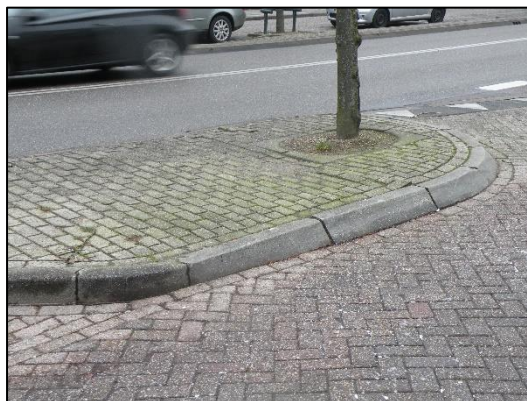
**Figuur 5: klinker bestrating vervangen door groen**

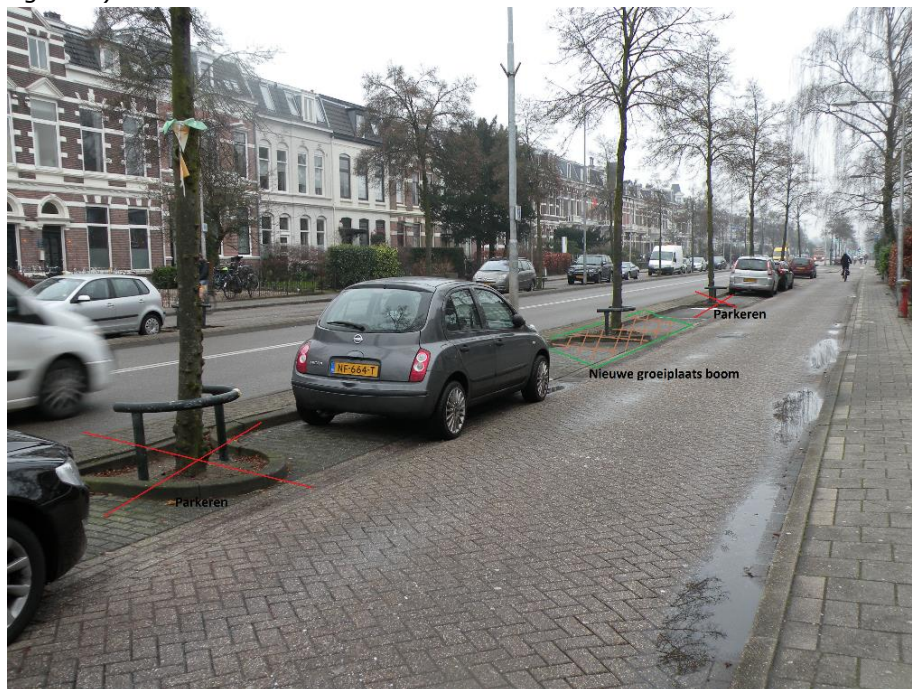
**Figuur 5: mogelijke nieuwe indeling**

Bij de herinrichting van de parallelwegen, zij de volgende mogelijkheden voor de bomen aanwezig. Om en om de bomen verwijderen, dit kan ingericht worden als parkeerstrook. Op de plaats waar een nieuwe boom komt moet een nieuwe groeiplaats ingericht worden ( zie figuur 6).

De groeiplaats (minimaal 8 x 3 x 1,1 meter) kan worden ingericht met bomengranulaat. Op basis van lava met een goede voedingsgrond, kan zonder problemen bomen worden geplant en auto's worden geparkeerd. Het aanbrengen van een beluchtingssysteem zorgt ervoor dat er geen worteldruk zal ontstaan.
