## BOMEN EFFECT ANALYSE

**BEA Graafseweg**  
**NIJMEGEN**

Rapportnummer: 200532

Onderzoeksrapport: 200532  
Project: Inmeten bomen en BEA Graafseweg  
Locatie: NIJMEGEN

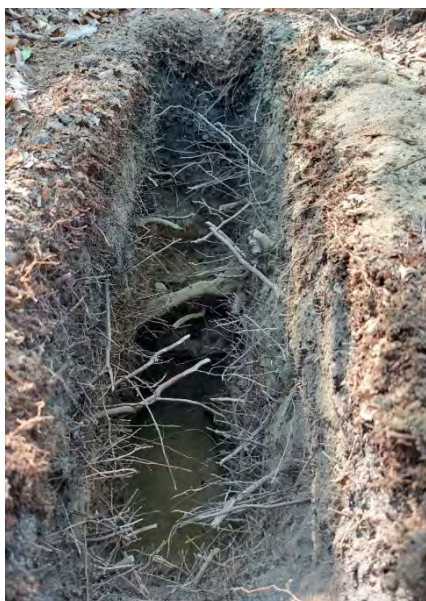
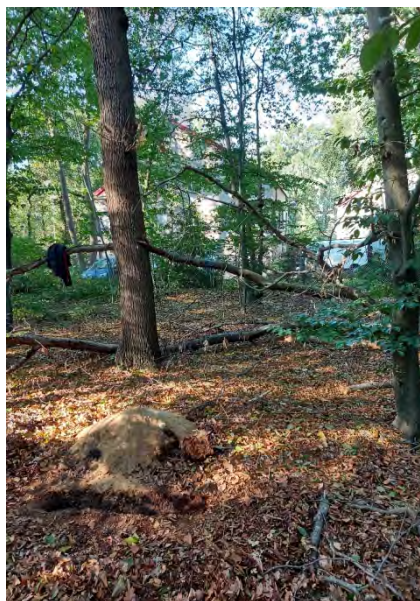
**Afbeelding 8.** Proefsleuf 1

P1		
Diepte (cm)	Bodemlaag/horizon	Beworteling
0 - 5	Onverteerde strooisellaag	-
5 - 10	Gefragmenteerde strooisellaag	Intensief / fijn
10 - 20	Humeus donker zand	Intensief / fijn & grof
20 - 55	Matig humeus geel zand	Intensief / fijn & grof (op 40cm Ø 3 cm)
55 - 85	Humeusloos wit zand	Intensief / fijn

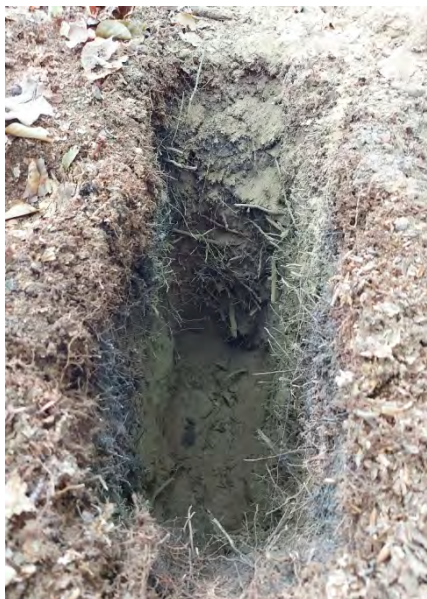
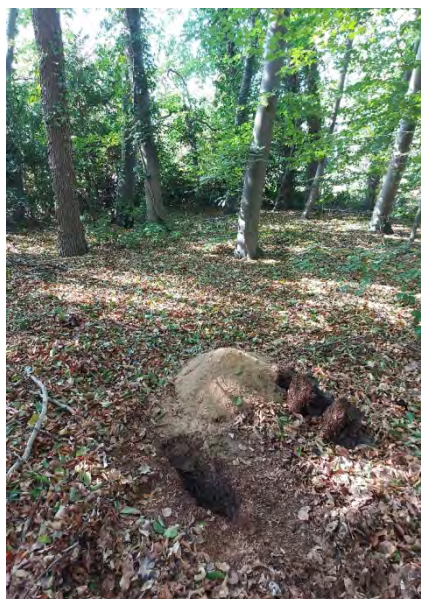
**Afbeelding 9.** Proefsleuf 2.**Tabel 5.** Bodemopbouw grondboring 1.

P1		
Diepte (cm)	Bodemlaag/horizon	Beworteling
0 - 5	Onverteerde strooisellaag	-
5 - 10	Gefragmenteerde strooisellaag	Intensief / fijn
10 - 20	Humeus donker zand	Intensief / fijn & grof
20 - 55	Matig humeus geel zand	Intensief / fijn & grof
55 - 85	Humeusloos wit zand	Intensief / fijn

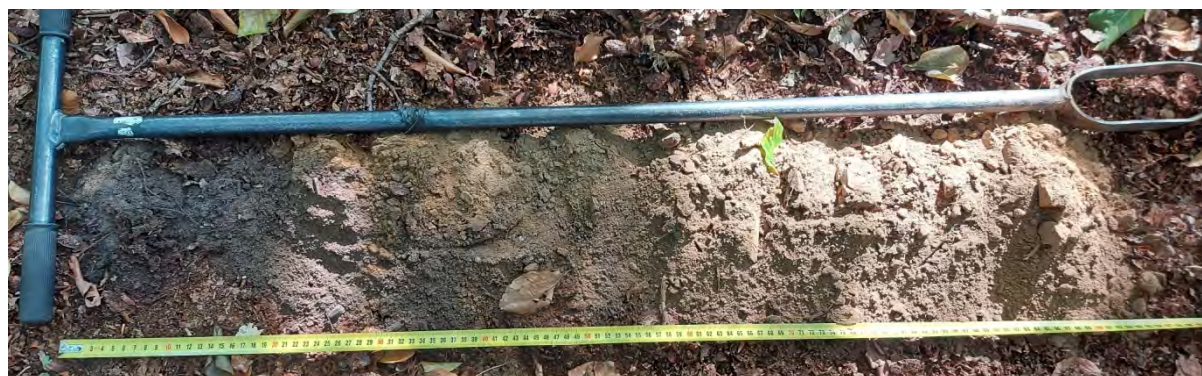
**Afbeelding 10.** Grondboring 1.

B1		
Diepte (cm)	Bodemlaag/horizon	Beworteling
0 - 5	Onverteerde strooisellaag	-
5 - 10	Gefragmenteerde strooisellaag	Beworteld
10 - 25	Humeus donker zand	Beworteld
25 - 100	Matig humeus gelig zand	Beworteld

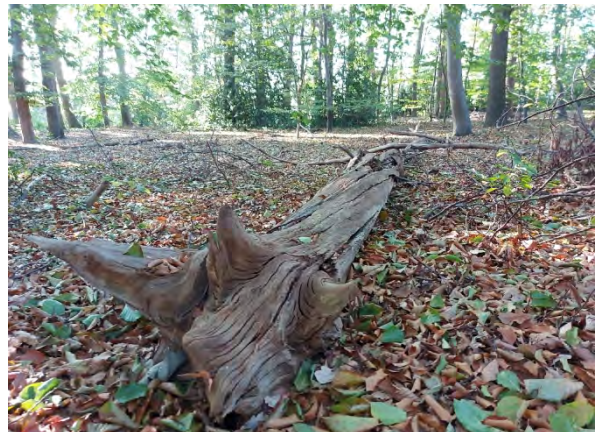
**Afbeelding 16.** Dode boom.

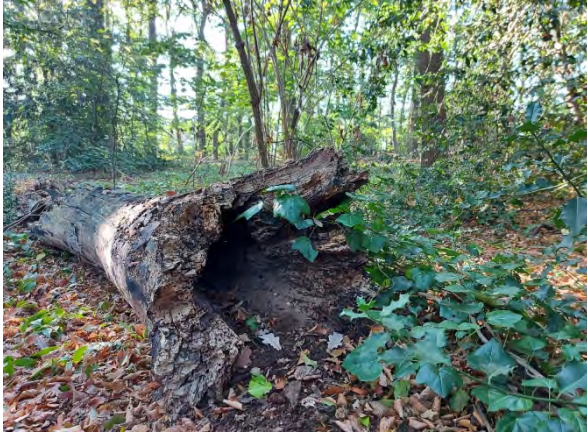
**Afbeelding 17.** Dode boom.

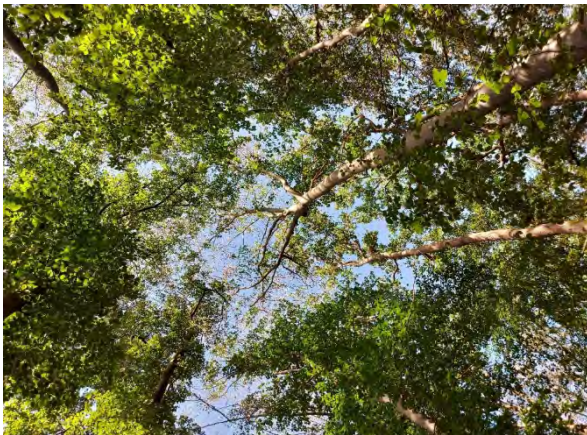
**Afbeelding 19.** Kronen met droogtestress en dood hout.
