Nijmegen-Oost

Jozef Israëlsstraat

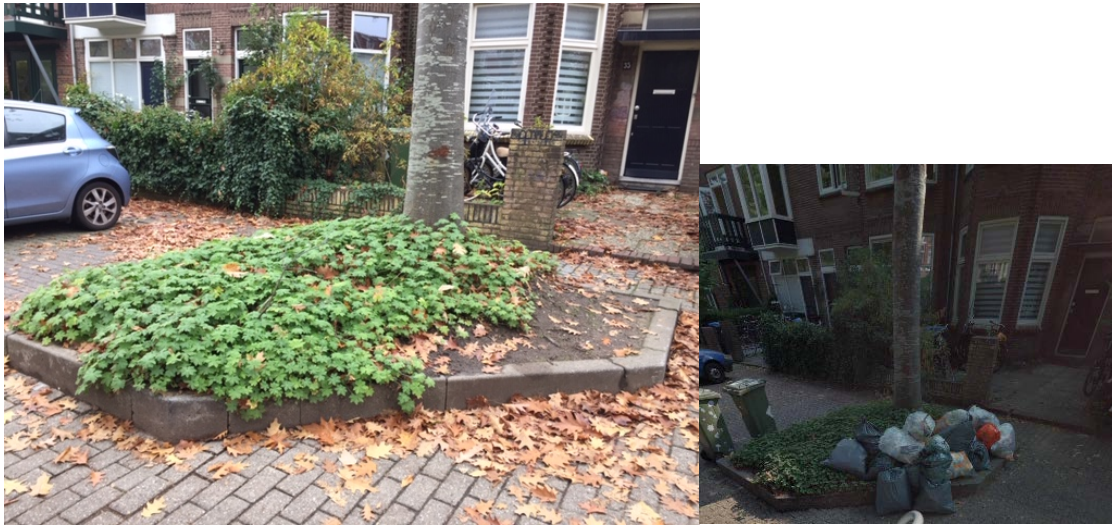
## Vak 1 (Linknummer 12959) – Geranium

Inventarisatie; het vak is technisch goed op orde. Boom staat op een bergje. De geraniums zien er gezond uit en hebben een goede levensverwachting (afgelopen zomer nog bemest). Er is uitval in het plantvak, dit komt omdat het plantvak ook als afvalverzamelingsplek wordt gebruikt. Het zou zonde zijn om deze beplanting weg te halen, het is namelijk een solide dicht gegroeid vak. Vaste planten (zoals Geranium), kosten in het begin extra beheerwerk om onkruid tegen te gaan, als het vak zo dicht is gegroeid scheelt het veel werk en dus ook kosten.

Advies; Het vak laten zoals het is. De geraniums zijn een mooi dicht vlak geworden en doen het goed, het zou zonde zijn om deze beplanting weg te halen. Er zullen weinig planten zijn die op dit moment in dit vak net zo goed groeien als de geraniums die er nu in staan. Geraniums zijn vaste planten en kosten bij het inplanten extra veel aandacht in het beheer, als ze eenmaal dicht zijn gegroeid komt er bijna geen onkruid meer tussen en zijn ze goedkoper in onderhoud. Er zijn in de straat andere vakken die beter de aandacht en investering kunnen gebruiken.

Toch omvormen? We zouden de geraniums kunnen verplanten naar één van de sobere vakken verderop in de straat, dit is een dure en bewerkelijke maatregel. Geraniums kosten nieuw ongeveer €2,25 en er gaan 9 op een m<sup>2</sup>. Daarnaast alle extra beheer dat je eraan hebt om ze weer op gang te helpen tot een dicht vak.

We zouden de rand een 20cm kunnen verhogen, ook dit is een vrij dure maatregel en misschien niet mogelijk i.v.m. de boom (*zou ik nog even met Peter moeten overleggen*). Tot slot moet er een stuk gedrag veranderen om het vak niet weer te gebruiken als afvalinzamelingsplaats, maar waar kunnen de bewoners dan hun afvalzakken aan straat zetten?

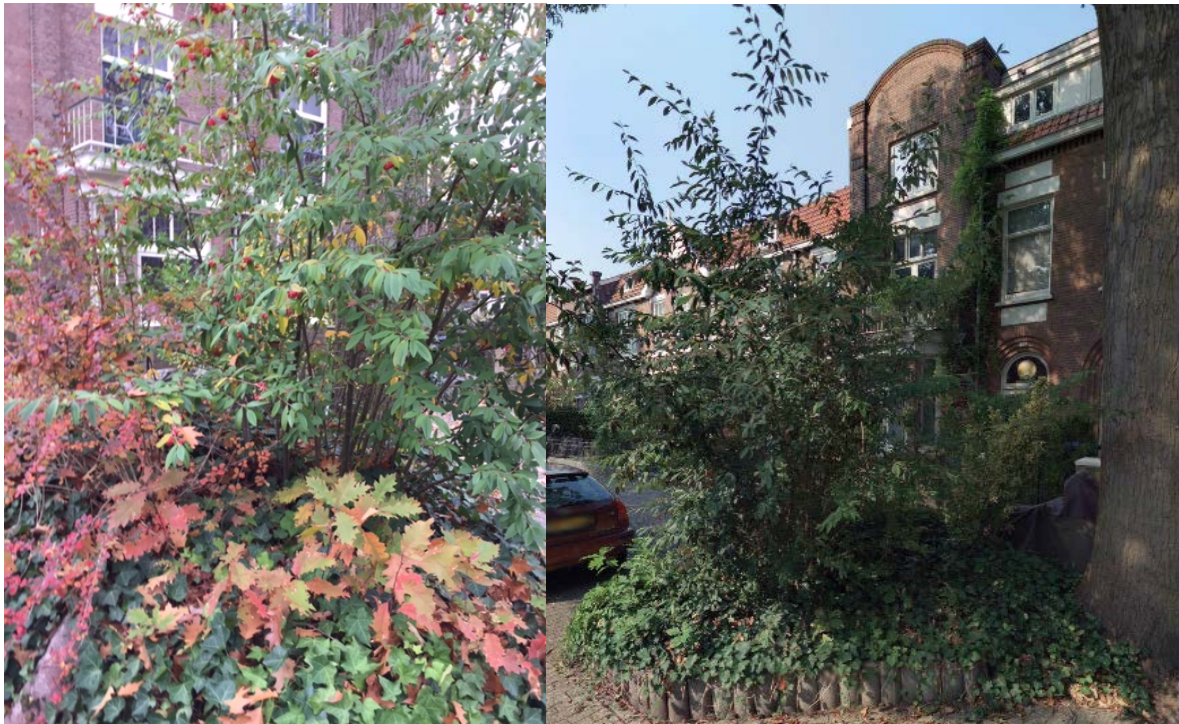
Vak 2. (Linknummer 12704) – Cotoneaster / Hedera / berberis

Inventarisatie; ook dit vak ziet er goed uit. Het vak is verhoogd. De naastgelegen boomspiegel is geadopteerd, het is onbekend door wie, zit ook geen bloemtegel bij. Verder geen noemenswaardige bevindingen.

Advies; plantenbak kan geparticipeerd worden. Bewoners zouden in overweging kunnen nemen om de Cotoneaster (struik in het midden) te snoeien en te laten staan. Zou een goede basis zijn voor het plantvak, maar is geen must. De hedera, berberis en opschot dat in het vak groeit, heeft geen enkele waarde.

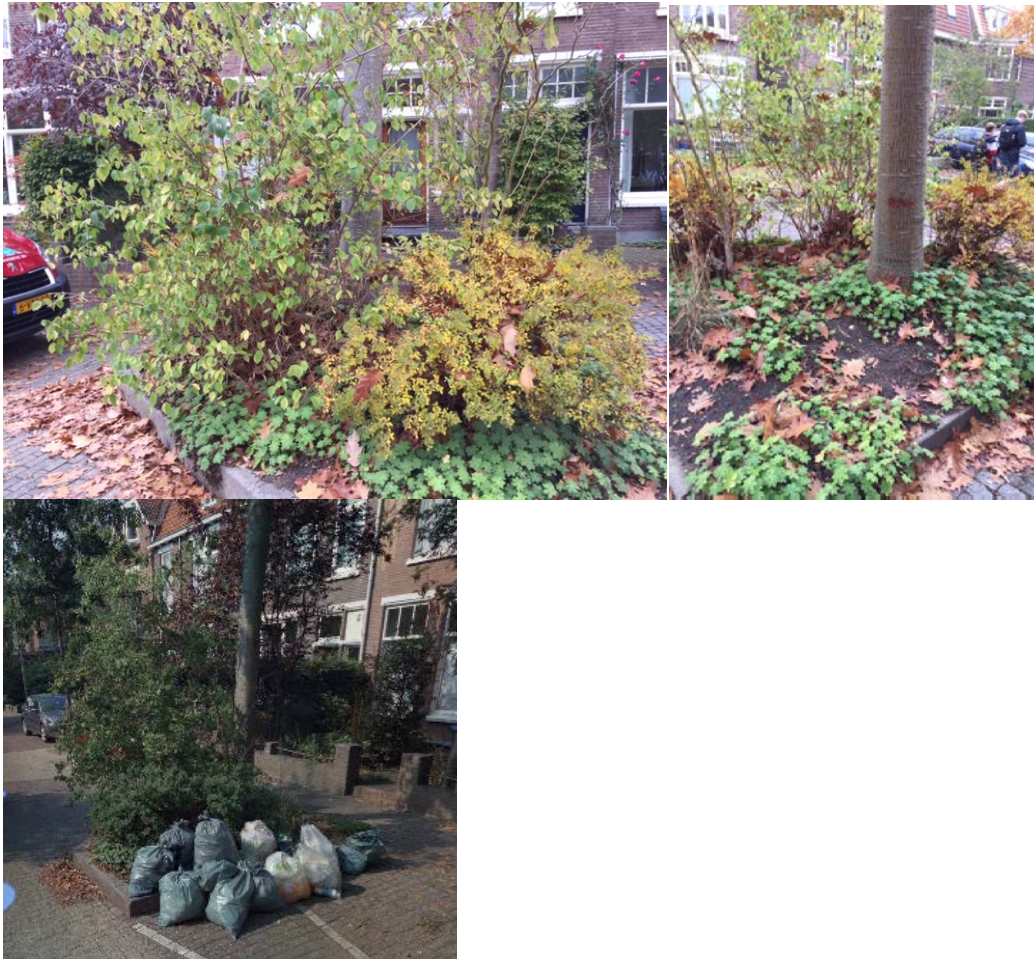
Vak 3. (linknummer 12877) – Deutzia, Salix babylonica, Cornus?

Inventarisatie; een erg divers vak. Staan verschillende heesters in en ook geraniums. Je wordt in dit vak beperkt in het maken van plantgaten door de boomwortels. Moet goed gekeken worden naar hoe groot planten worden ingeplant en hoe ze gaan wortelen. Dit vak wordt ook gebruikt als afvalverzamelplaats, ten kosten van de geraniums.

Advies; Het vak kan wat mij betreft geparticipeerd worden. Mijn advies zou zijn om het beeld van de weg zijde te laten zoals het is, scheelt ook werk voor de deelnemers. De andere zijde te kijken voor enkele kleinere heesters of grotere vaste plant zodat bewoners niet geneigd zijn het weer als afvalverzamelplaats te gebruiken. De kronkelwilg die in het vak staat zouden ze zeker weg mogen halen.
