RAPPORTAGE

Bomen Effect Analyse
Spoortbuurt in Nijmegen

Projectnummer:
330.3142

Datum:
22 januari 2019

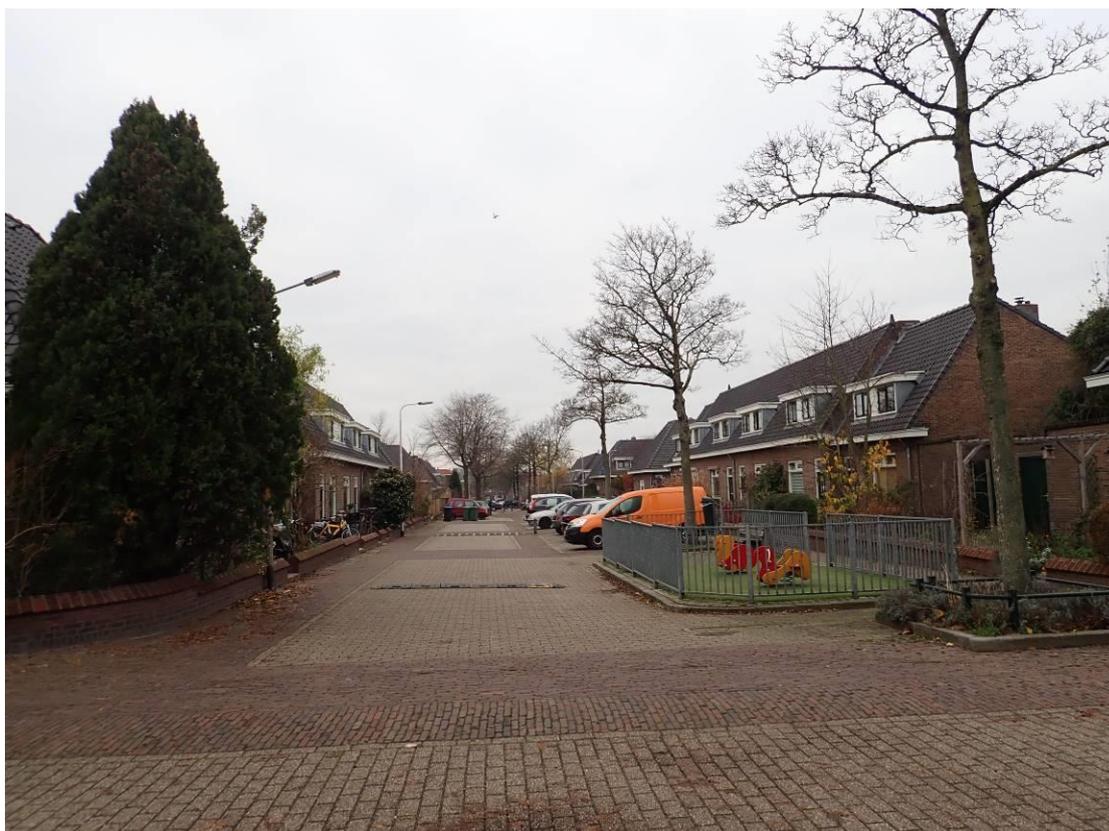
Foto 1: Beeld van de Sweelinckstraat met bomen in verharding, gezien vanaf de kruising met de Wagenaarstraat.

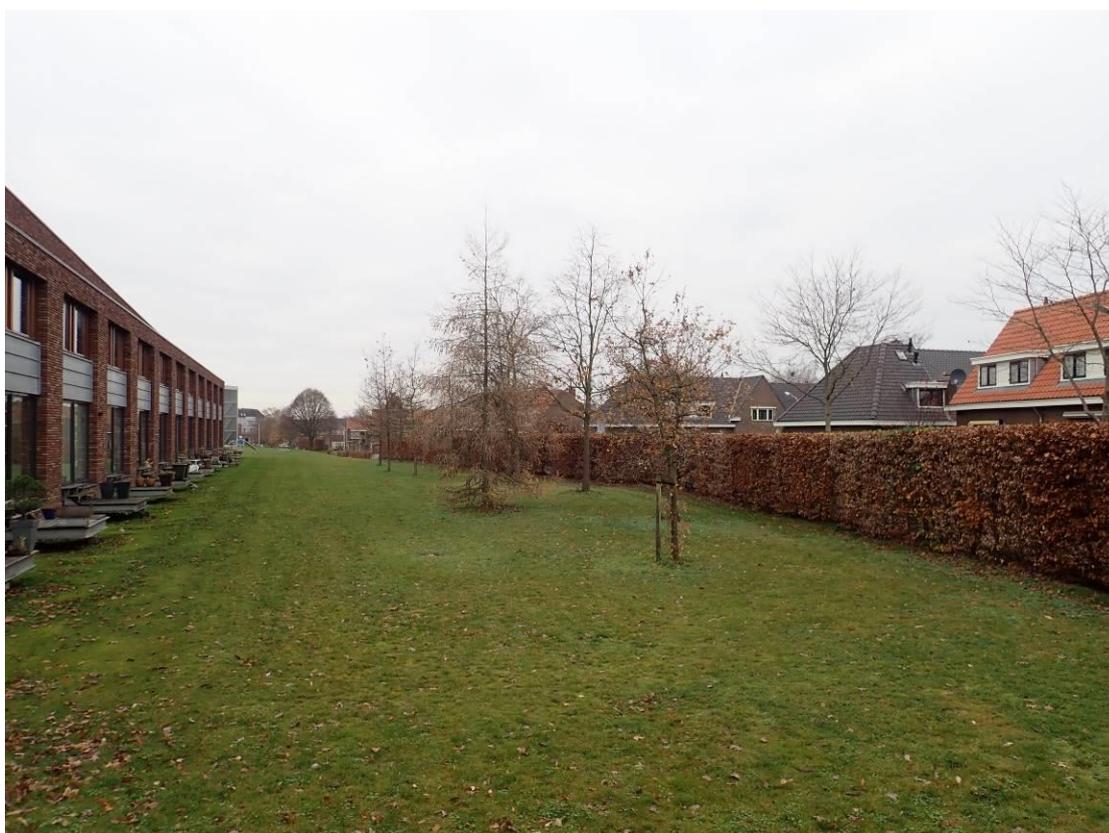
Foto 2: Beeld van boomgroepen in gazon aan de Wachterslaan.

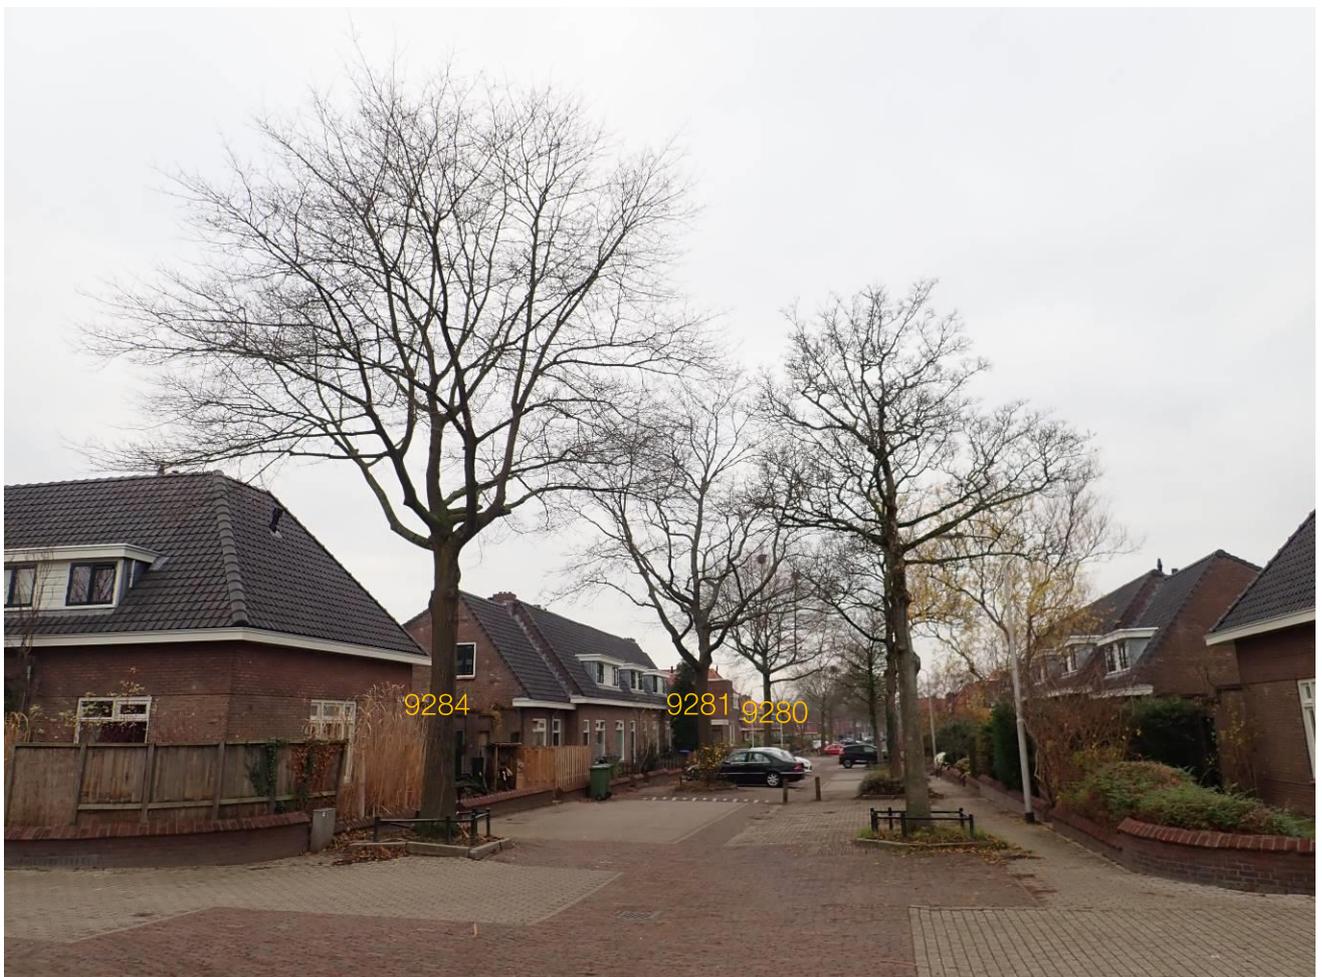
Hoewel geen van de 141 bomen een specifieke beleidsstatus heeft, is een aantal bomen wel markant te noemen. Zo staan er een aantal markante eiken in de Sweelinckstraat (boomnr. 9263, 9264, 9280, 9281, 9284, 9300 en 9301) en de Wagenaarstraat (9328, 9333 en 9336). Deze bomen zijn markant te noemen op basis van de leeftijd en boomgrootte, waarmee ze in belangrijke mate het aanzicht en de sfeer van de straat bepalen (zie foto 10).

Foto 10: Markante eiken in de Sweelinckstraat.

Voor de markante eiken met boomnummer 9382, 9333 en 9336 in de Wagenaarstraat en met boomnummer 9263, 9264, 9280, 9281, 9284 en 9301 is het ook de overweging waard om boomspiegels te vergroten, al dan niet in combinatie met halfverharding (zie foto 20 voor een voorbeeld hiervan). In een aantal gevallen is ophoging met 5 cm echter onvoldoende, moet eerder aan 10 cm worden gedacht.

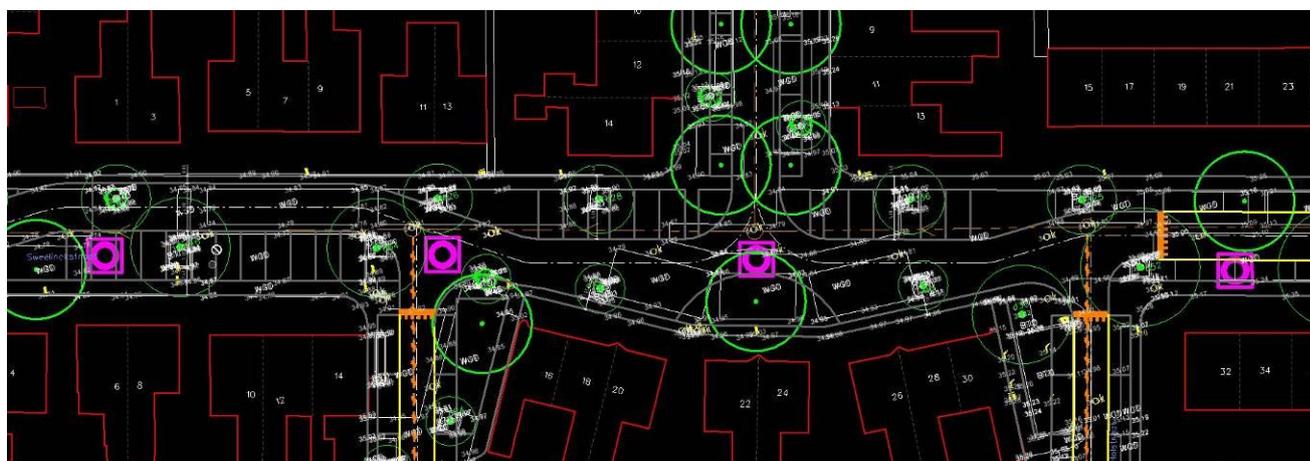
De locaties van de in totaal 4 infiltratieputten in de Sweelinckstraat is nog niet definitief vastgesteld, er zijn wel 4 locaties onder voorbehoud ingetekend (zie figuur 2 op pagina 20). Zoals de infiltratieputten nu zijn ingetekend, komt deze alleen binnen de kroonprojectie van de moeraseik met boomnummer 9300. Deze boom kan vanwege de vervanging van het riool niet behouden blijven, waardoor dit geen probleem meer vormt. Aangezien de infiltratieputten buiten de kroonprojecties van de bomen komt, heeft dit geen noemenswaardige belemmerende invloed op de duurzame instandhouding van de bomen.

Figuur 2: Optionele locaties infiltratieputten, aangegeven met roze gekleurde symbolen. Bron: gemeente Nijmegen.

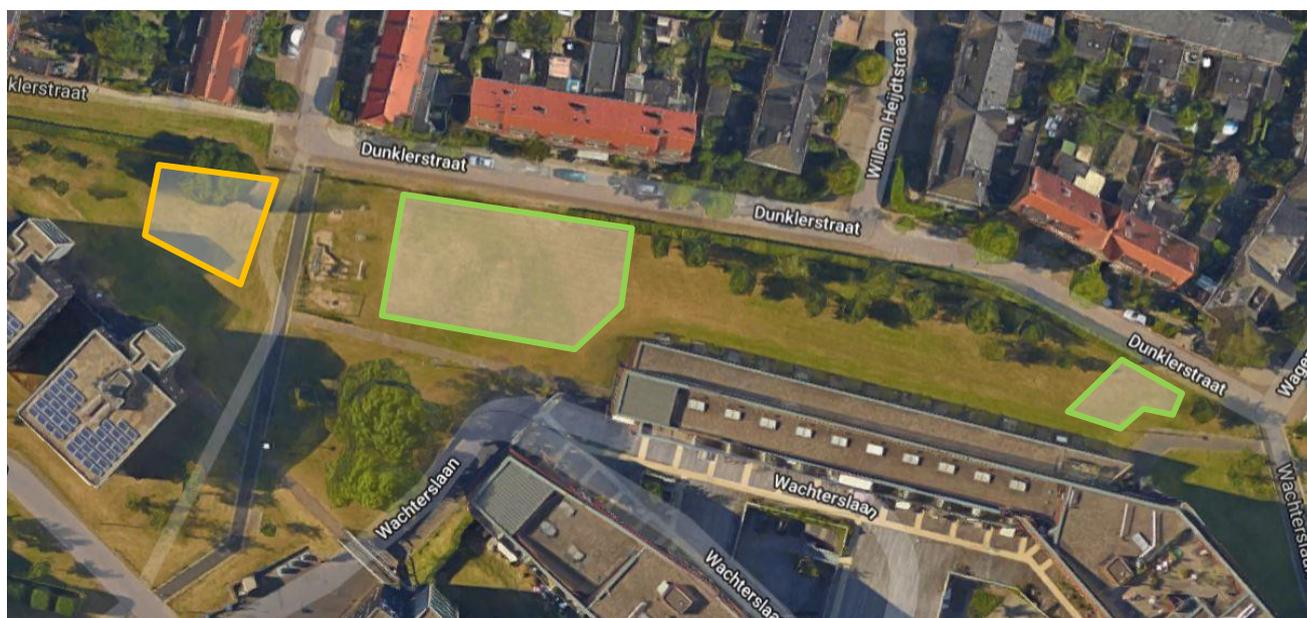
De haagbeuken met boomnummer 50513 en 50514 moeten drastisch worden gesnoeid vanwege de aanwezigheid van plakoxsels. In dit kader is het de overweging waard om deze bomen te verwijderen en de ruimte die hierbij beschikbaar komt aan te wenden voor de aanleg van een wadi (zie figuur 3). Bij de overige bomen is er vanuit het oogpunt van kwaliteit geen aanleiding om ze te verwijderen.

Figuur 3: Beschikbare ruimte voor aanleg wadi's, aangegeven met groen omlijnde arcering. De oranje omlijnde arcering geeft een optionele locatie aan bij verwijdering haagbeuken met boomnummer 50513 en 50514. Bron: www.google.nl/maps.

Als de wadi's langdurig vol staan met water, verandert de vochthuishouding van de bodem. Randbomen binnen de effectzone van de wadi kunnen bij het volstromen van de wadi's met water schade oplopen, omdat de toepaste soorten niet bestand zijn tegen (tijdelijke) overstroming. In dit kader dient voor de aanleg van wadi's ruime afstand van de bomen te worden aangehouden, namelijk minimaal 7,5 m uit het hart van de stam.

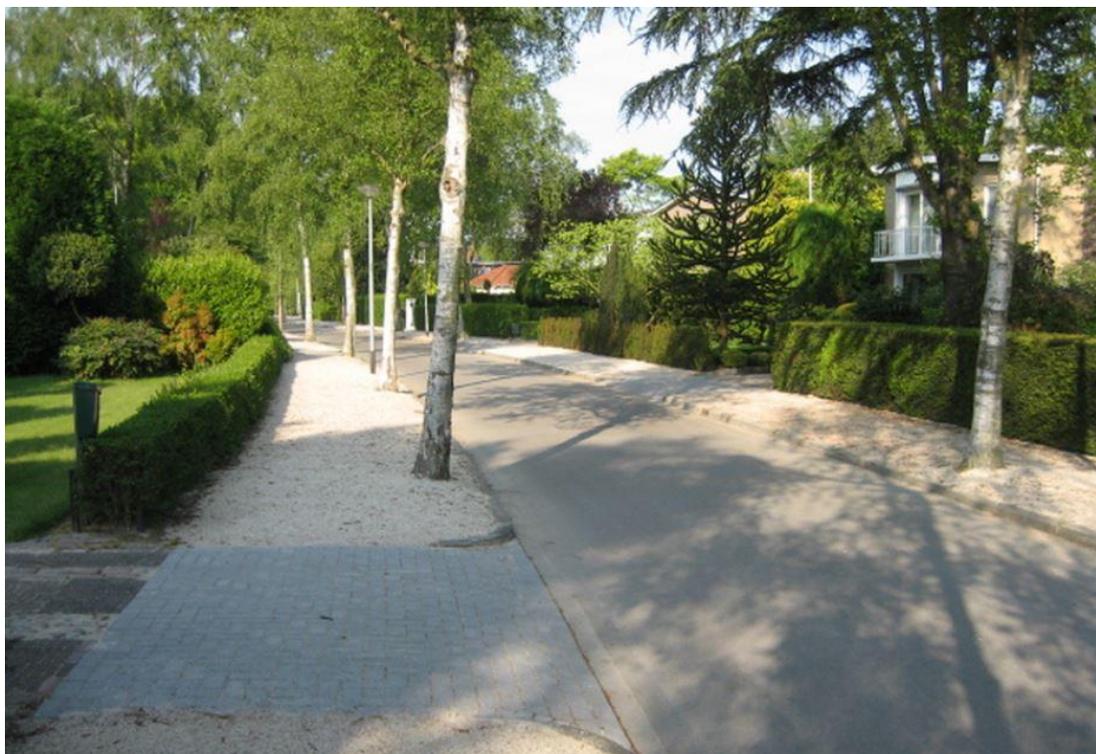
Foto 19: Voorbeeld van voetpaden in Groningen die zijn ingevuld met een halfverharding vanwege wortelopdruk. Bron: www.koersmix.nl

Voor de in totaal 74 bomen die in het kader van de voorgenomen herinrichting van het wegprofiel en bestratingswerkzaamheden niet behouden kunnen blijven is het voor de esdoorns in de Valeriusstraat (boomnummer 9292, 9293 en 9295) en Sweelinckstraat (9206, 9261, 9262, 9265, 9266, 9278, 9279, 9282, 9283, 9285, 9286, 9288, 9296, 9299, 9302, 9303 en 61858) een optie om de voetpaden van elementverharding om te vormen naar halfverharding. De wortelopdruk bij deze bomen concentreert zich namelijk bij het voetpad. Hierbij dient het maaiveld met 5 cm te worden opgehoogd, conform de voorgenomen plannen, om hoogteverschillen door wortelopdruk weg te nemen. De verwachting is dat hierdoor de komende circa 10 jaar geen noemenswaardige hoogteverschillen zijn te verwachten in het voetpad. Deze bomen zijn namelijk vrijwel volgroeid. Zie foto 19 voor een voorbeeld uit te praktijk. Aan deze optie kleven ook een aantal nadelen:

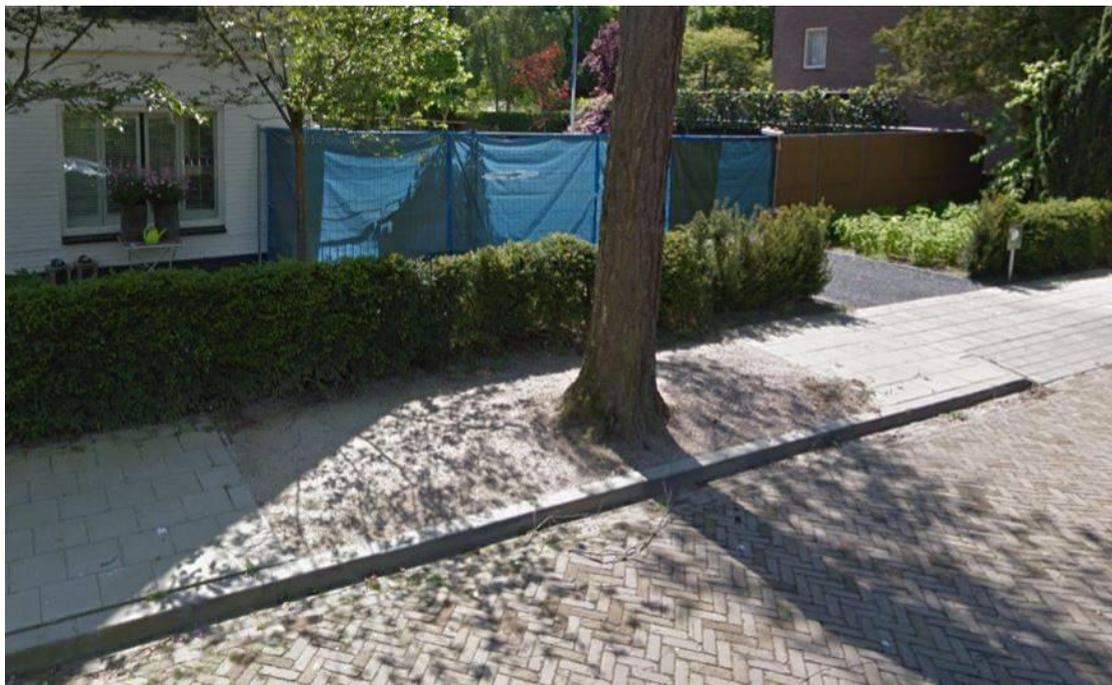
Foto 20: Voorbeeld van straatboom in de Burgmeester Prinslaan in Ede, waarbij de boomspiegel in verband met wortelopdruk is verruimd en ingevuld met een halfverharding om het voetpad begaanbaar te houden. Bron: www.google.nl/maps.

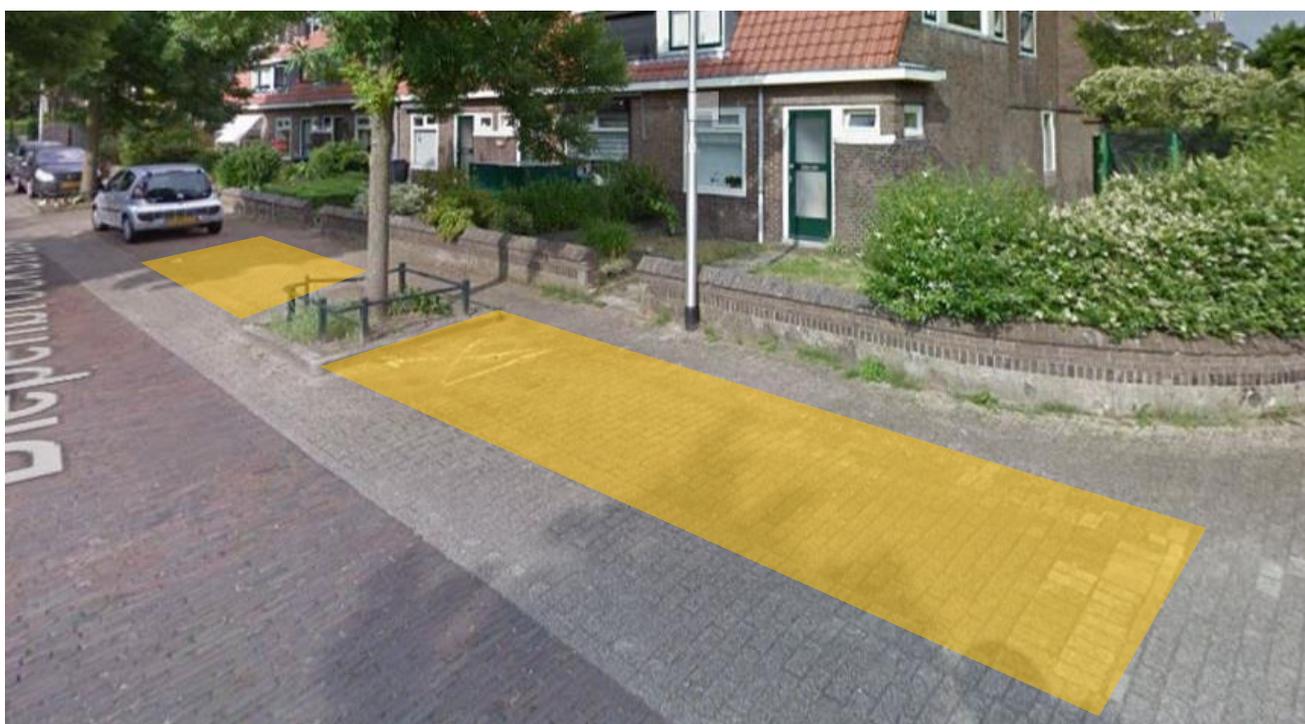
Foto 21: Voorbeeld van zone met verharding die kan worden ingericht als doorwortelbare ruimte, aangegeven met oranje markering.

Bij vervanging wordt geadviseerd om de doorwortelbare ruimte voor de bomen flink te vergroten. De huidige doorwortelbare binnen de boomspiegels is onvoldoende voor duurzame ontwikkeling zonder wortelopdruk. Om deze reden wordt geadviseerd om per boom de doorwortelbare ruimte te vergroten van 3-4 m³ per boom naar minimaal 15 m³ per boom. Dit kan gerealiseerd worden door bomen aan te planten in ruim bemeten groenvakken met een oppervlakte van minimaal 15 m². In verband met beschikbare ruimte voor parkeren is het de overweging het aantal bomen te herzien, per straat slechts enkele bomen met voldoende ruimte aan te planten. Dit kan ook ruimte geven om bomen van de 1^e grootte toe te passen. Een alternatief voor aanleg van ruimte beplantingsvakken is aan weerskanten van de bestaande boomspiegel de aanliggende verharding inrichten als doorwortelbare ruimte. Om dit te realiseren wordt geadviseerd om bomenzand met een pakketdikte van circa 1 m aan te brengen met daar boven op een druk spreidende constructie (Permavoid Sandwich Constructie). Dit dient te worden uitgevoerd over een oppervlak van minimaal 10 m² rond de boomspiegel (er vanuit gaande dat deze minimaal 4 m² blijft). Zie foto 21 voor een impressie.

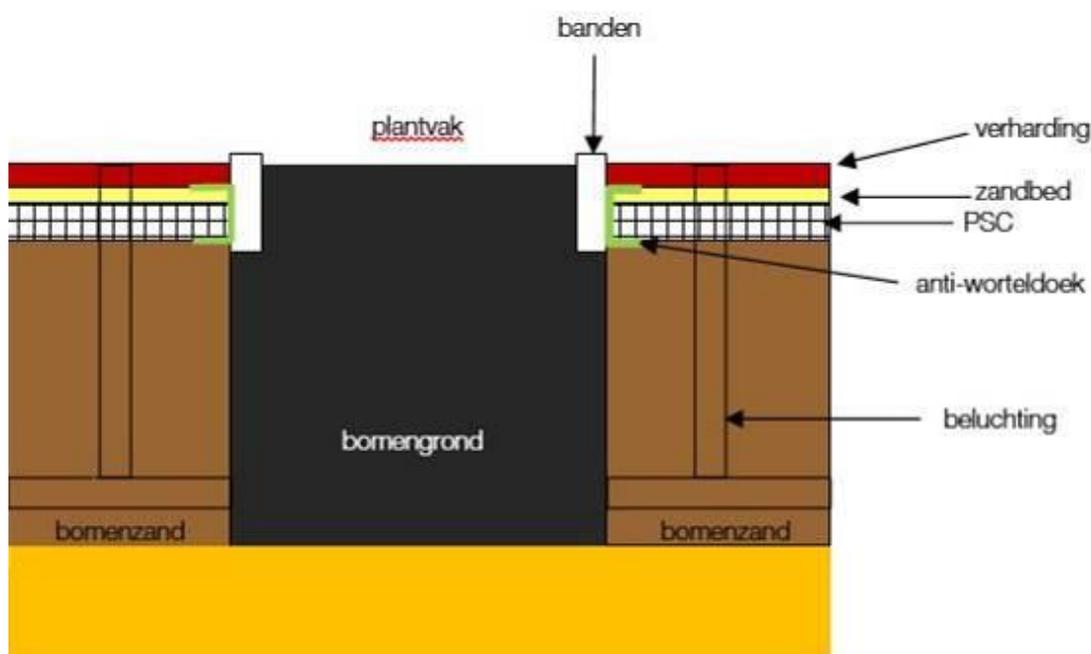
Figuur 4: Impressie groeiplaatsinrichting met PermaVoid Sandwich Constructie (PSC).

- Aanbrengen van circa 5 cm cunet op de PSC;
- Aanbrengen van verticaal anti-worteldoek tussen de randen van de plantvakken en aanliggende verharding. Aanbrengen tegen kantopsluiting vanaf maaiveld tot de onderkant van de PSC. Deze maatregel heeft als doel om wortelopdruk te voorkomen;
