Vak 1 (Linknummer 12959) – Geranium

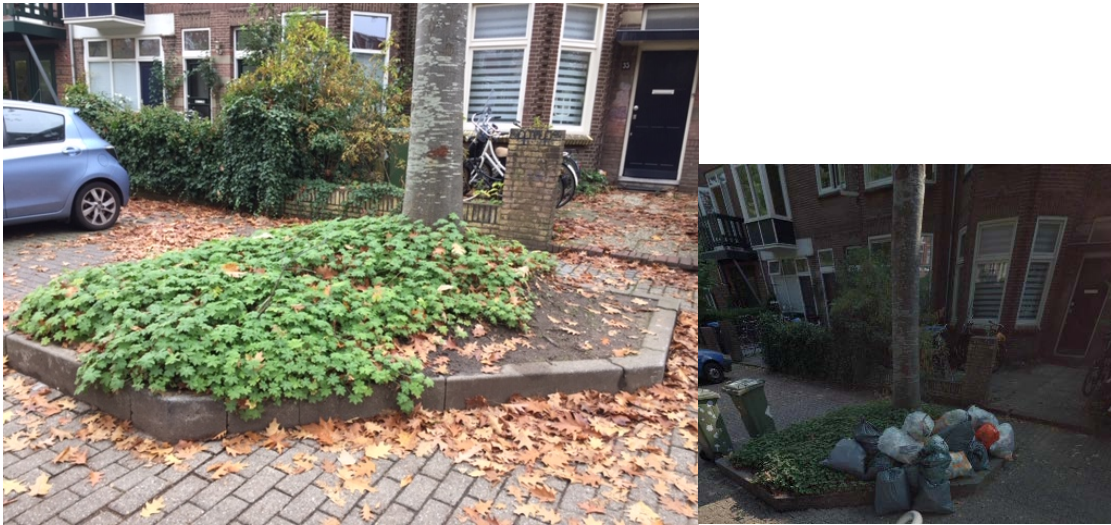
Inventarisatie: Het vak is technisch goed op orde. Boom staat op een bergje. De geraniums zijn gezond en hebben een goede levensverwachting (afgelopen zomer nog bemest). Er is uitval in het plantvak, maar dit komt omdat het plantvak ook als afvalverzamelplek wordt gebruikt. Het is zonde en niet duurzaam om deze beplanting weg te halen, het is namelijk een solide dicht gegroeid vak.

Advies: Het vak laten zoals het is. De geraniums zijn een mooi dicht vlak geworden en doen het goed, het is jammer én kapitaalvernietiging om deze beplanting weg te halen. Er zijn weinig tot geen planten die op dit moment in dit vak net zo goed (gaan) groeien als de geraniums die er nu in staan. Omdat een strook niet begroeid is (afvalverzamelplek) zou je er voor kunnen kiezen hier aanvullend ook geraniums in te planten; dit kost wel extra beheer en onderhoud (zijn vaste planten) totdat ze ook dicht gegroeid zijn (net als de rest). Dit heeft echter alleen zin als de afvalzakken op een andere plaats aangeboden worden. Of dit een optie is zullen bewoners met elkaar moeten bespreken en hierover dient overeenstemming te zijn (zeker als een andere bewoner de zakken voor zijn deur krijgt). Beheer en onderhoud van dit vak is een optie.

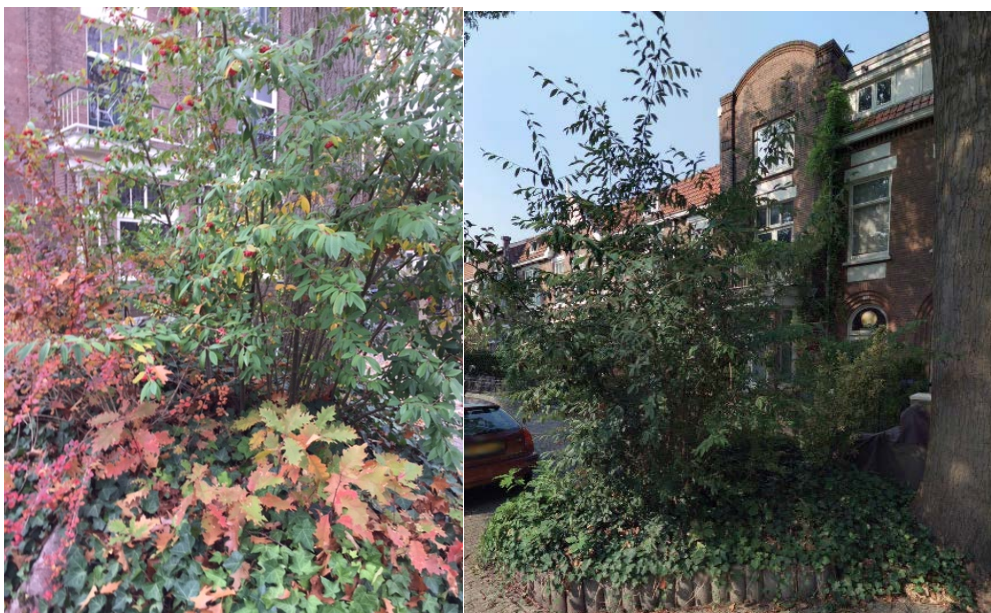
Vak 2. (Linknummer 12704) – Cotoneaster / Hedera / berberis

Inventarisatie: ook dit vak ziet er goed uit. De hedera, berberis en opschot dat in het vak groeit, heeft geen waarde en kan er wat ons betreft uit. De Cotoneaster (struik in het midden) doet het prima en is gezond.

Advies: Bewoners kunnen in overweging nemen om de Cotoneaster (struik in het midden) te laten staan en te snoeien (doet het goed en heeft al een mooie omvang). Deze struik is een goede basis voor het plantvak. Bewoners kunnen zelf voorstel voor overige beplanting in deze bak maken. Beheer en onderhoud van dit plantvak door bewoners is mogelijk.

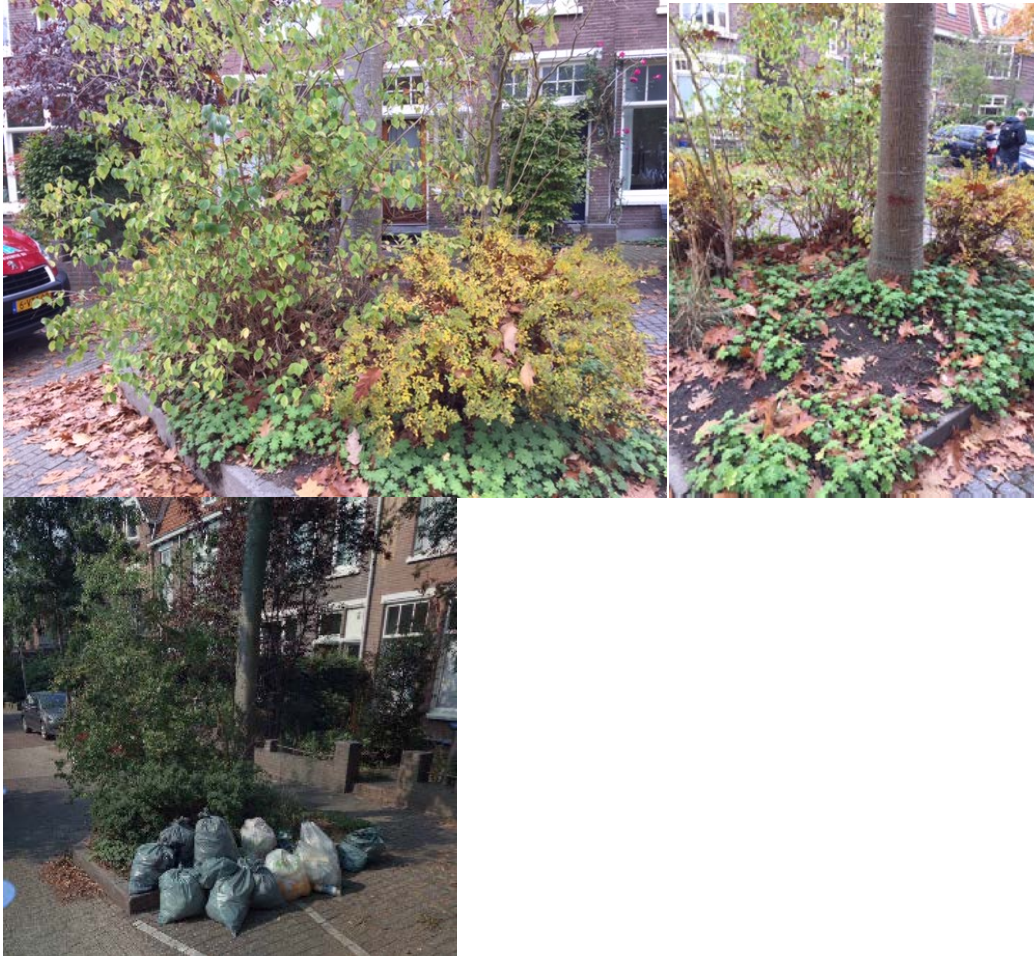
Vak 3. (linknummer 12877) – Deutzia, Salix babylonica, Cornus?

Inventarisatie: een erg divers vak. Staan verschillende heesters in en ook geraniums. Je wordt in dit vak beperkt in het maken van plantgaten door de boomwortels. Er moet goed gekeken worden naar hoe groot planten worden ingeplant en hoe ze gaan wortelen. De kronkelwilg die in het vak staat mag wat ons betreft weg. Dit vak wordt ook gebruikt als afvalverzamelplaats, ten koste van de geraniums.

Advies: ons advies is om het beeld van de wegzijde te laten zoals het is, dit scheelt ook aan werk voor de deelnemers / bewoners. Aan de andere zijde kan gekeken worden naar enkele kleinere heesters of grotere vaste planten, zodat bewoners niet geneigd zijn het weer als afvalverzamelplaats te gebruiken. Als deze aanbiedlocatie echter nodig is, dient er rekening mee gehouden te worden dat je in dit gedeelte niets plant. Beheer en onderhoud van dit plantvak door bewoners is een optie.
