Valkhofpark

restauratie en renovatie

Concept definitief ontwerp, juni 2024

Nijmegen

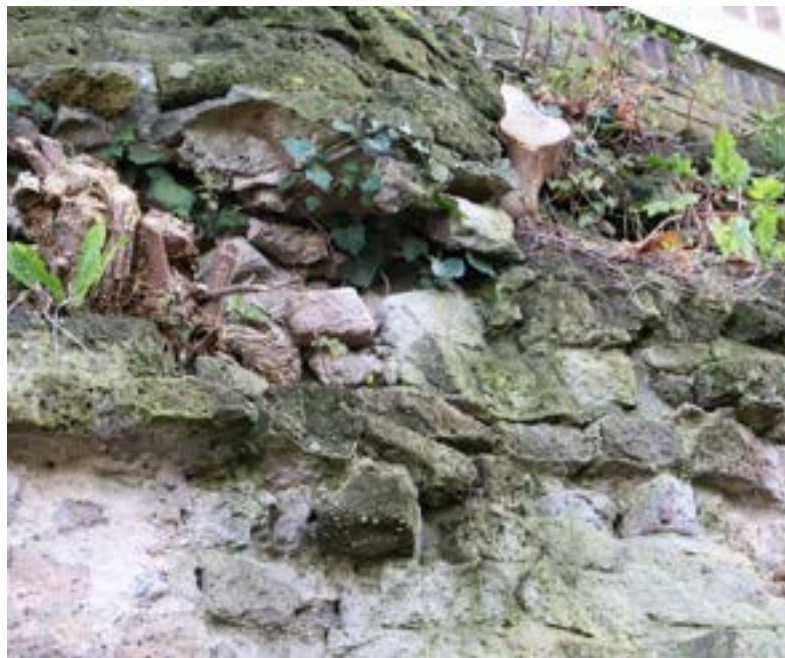
Burchtmuur in verval

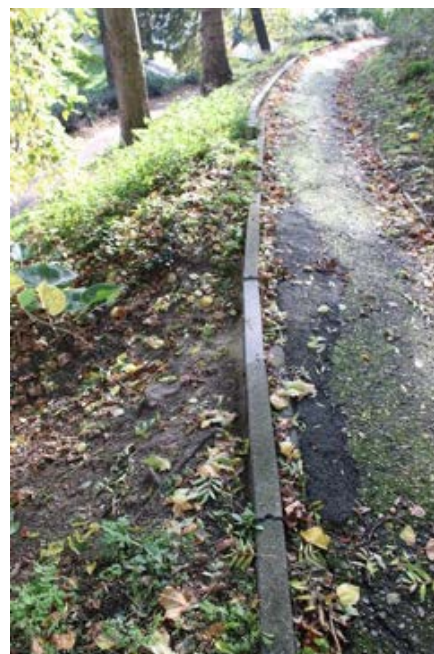
Schade aan de burchtmuur door beplanting

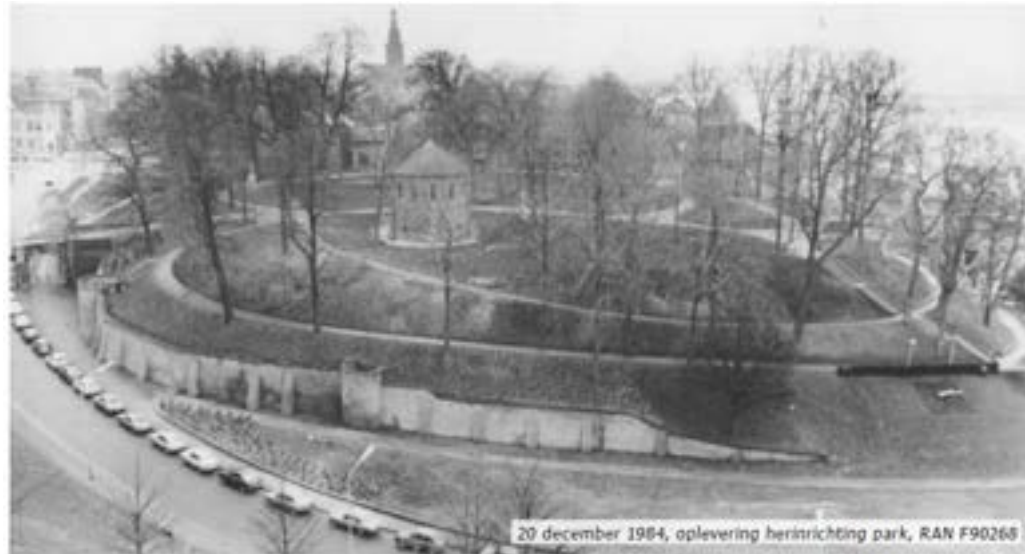
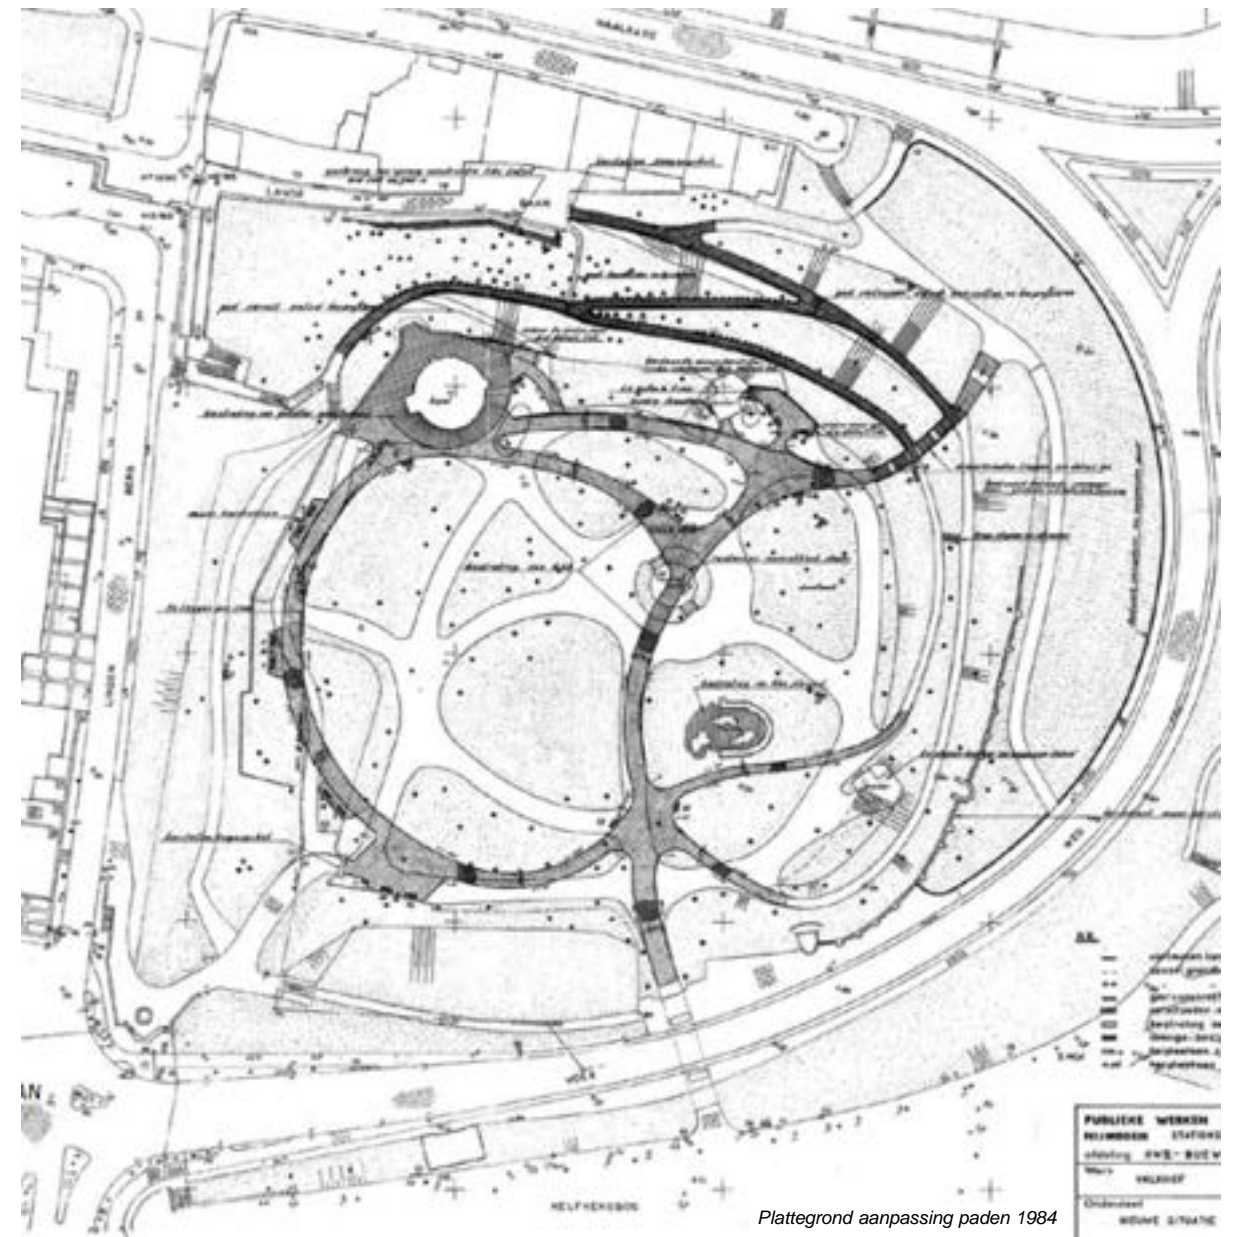
Plattegrond aanpassing paden 1984

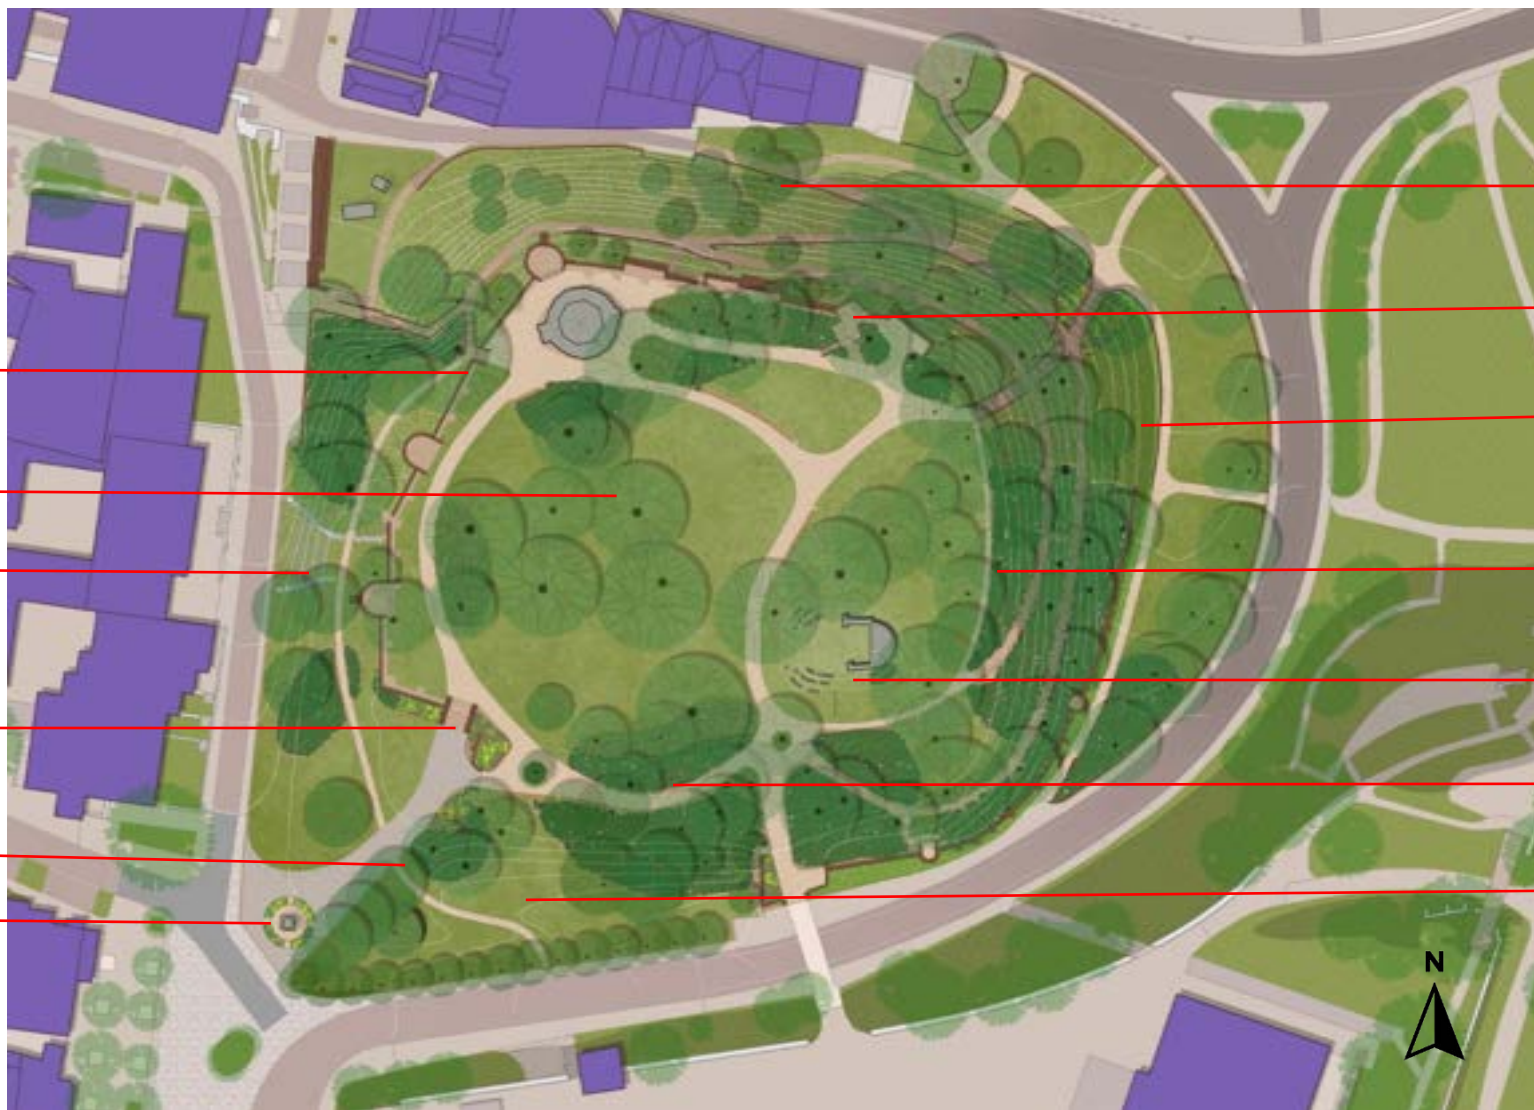
Valkhofpark restauratie en reconstructie

Herstel burchtmuren
met hoektorens

Behoud historische
bomen

Verbinding met
de stad verbeteren

Hoofdentree
Burchtpoort

Herstellen
Straalmanlaantje

Spoorwegmonument
Herstel sokkel

Natuurlijke helling met
paden Rosseels versterken

Bunker WOII verbijzonderen

Aanpassen beplanting
en herstellen zichtrelaties

Terugbrengen
Rondwandeling Zocher

Herstel Barbarossa
ruïne met spolia

Aanpassen beplanting

Herstellen glooiende
helling en zichtrelaties
met de omgeving

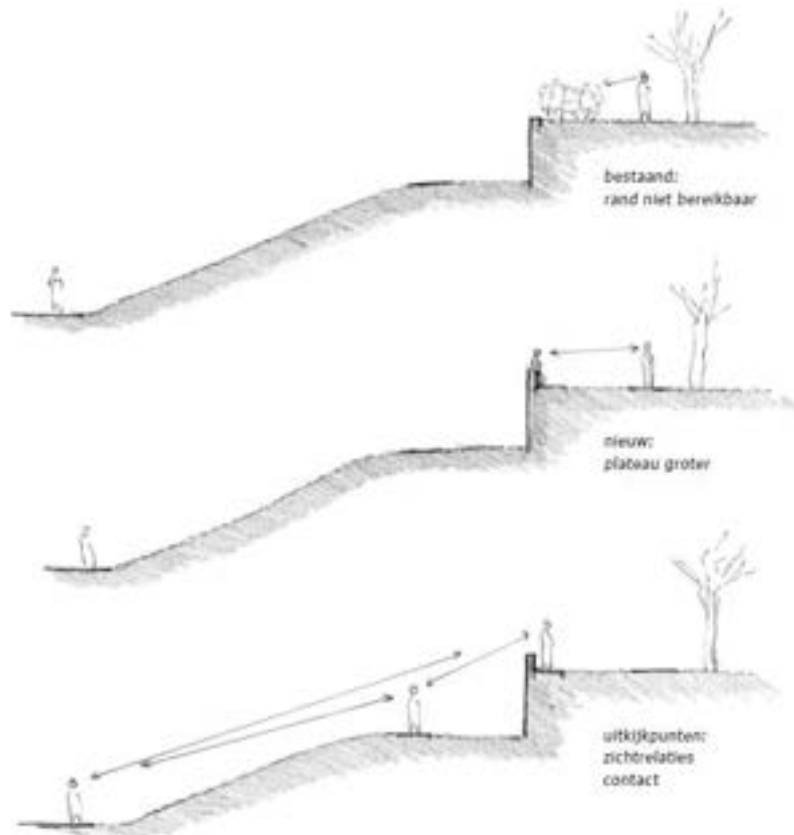
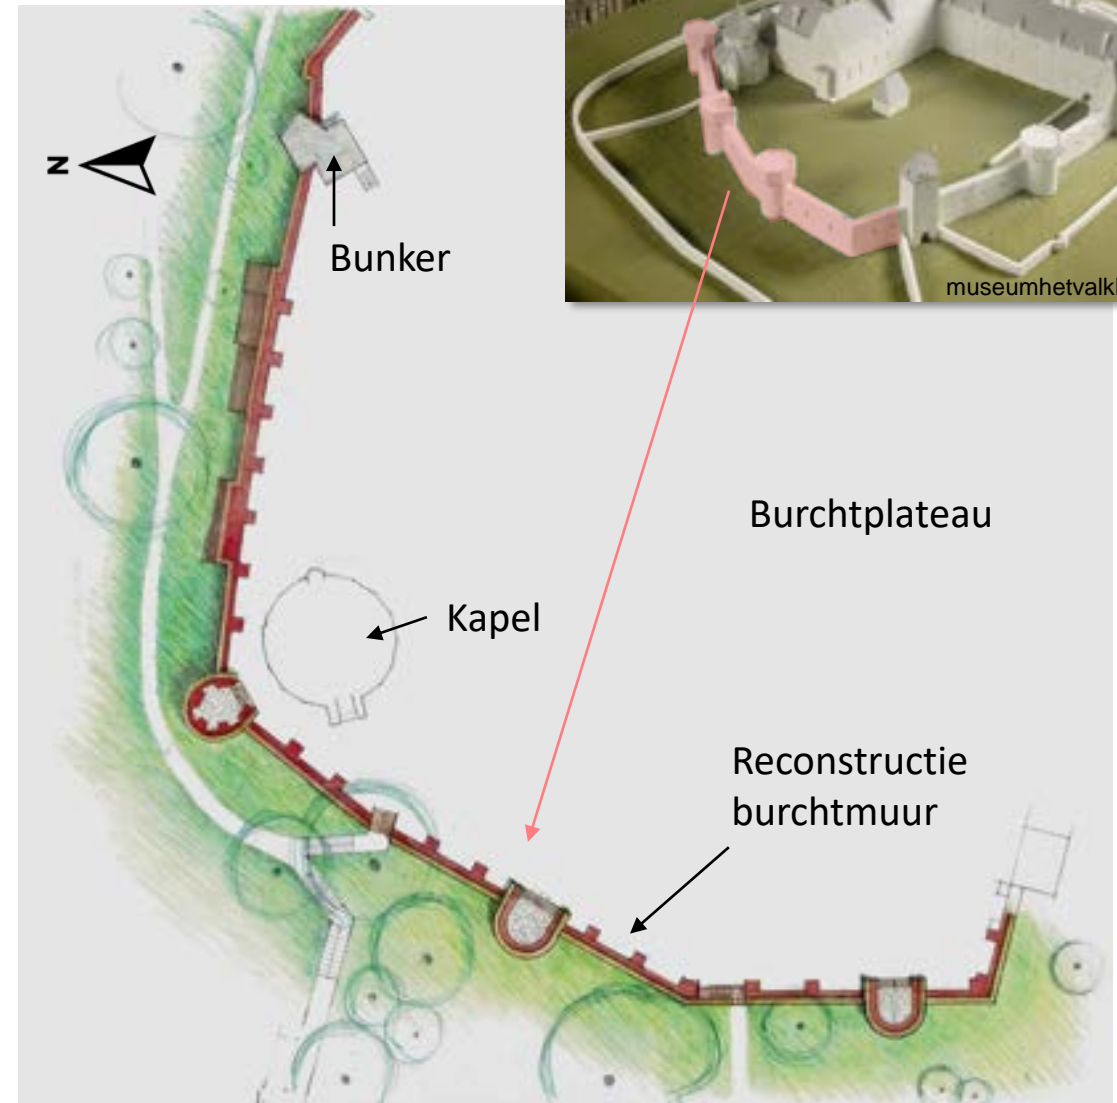
Reconstructie burchtmuren

Globaal zijn er 3 onderdelen die worden aangepakt

1. De bestaande muren aan de noordzijde worden gerestaureerd en opgehoogd;
2. De noordwestelijke hoektoren wordt (deels) gereconstrueerd (hersteld);
3. Aan de westzijde wordt de burchtmuur met rondelen (deels) gereconstrueerd.

Ieder deel wordt op een op een speciale manier teruggebracht. De muren aan de noordzijde worden opgemetseld met baksteen, de hoektoren en de westelijke burchtmuur met tufsteen en met een baksteen lijkend op tufsteen.

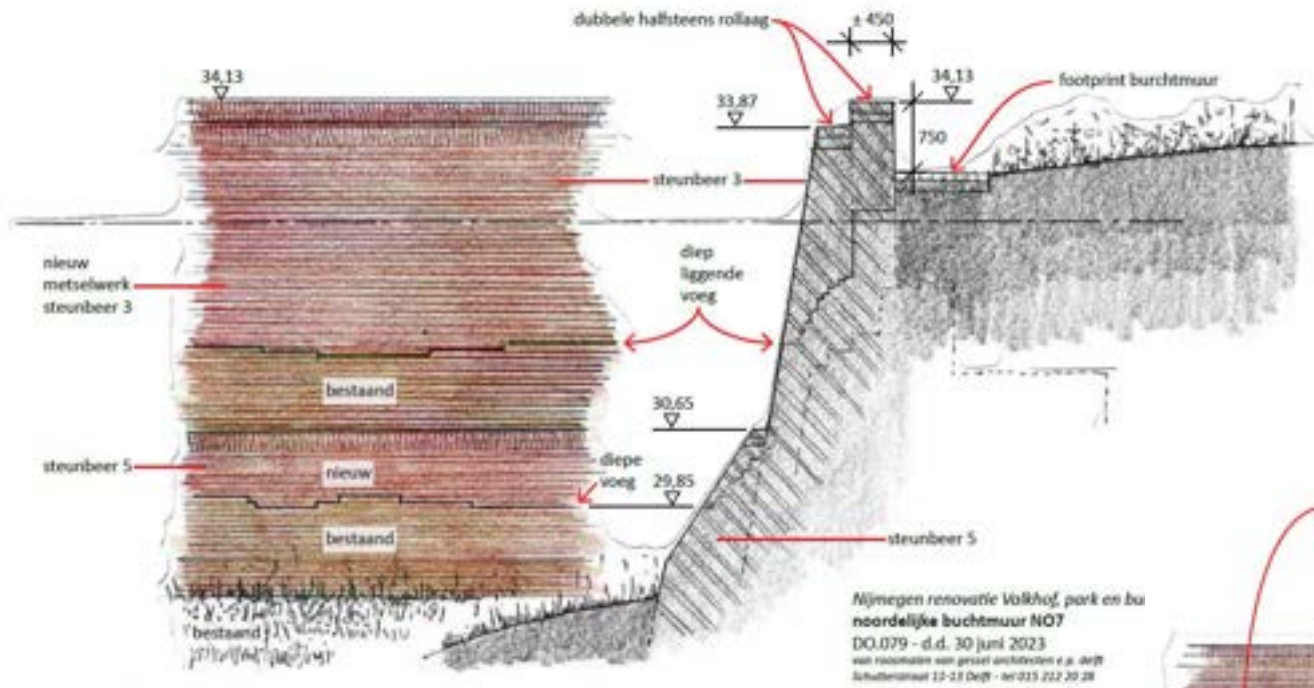
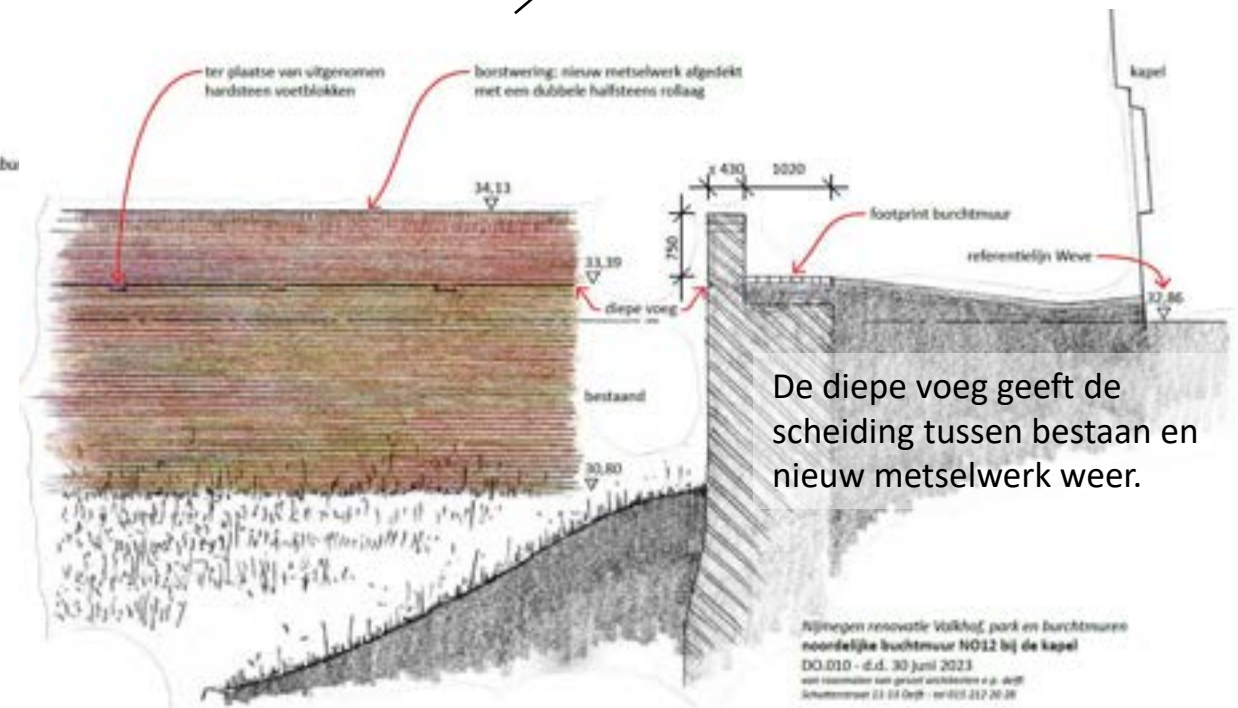
Restauratie burchtmuren noordelijke burchtmuur

De diepe voeg geeft de scheiding tussen bestaan en nieuw metselwerk weer.

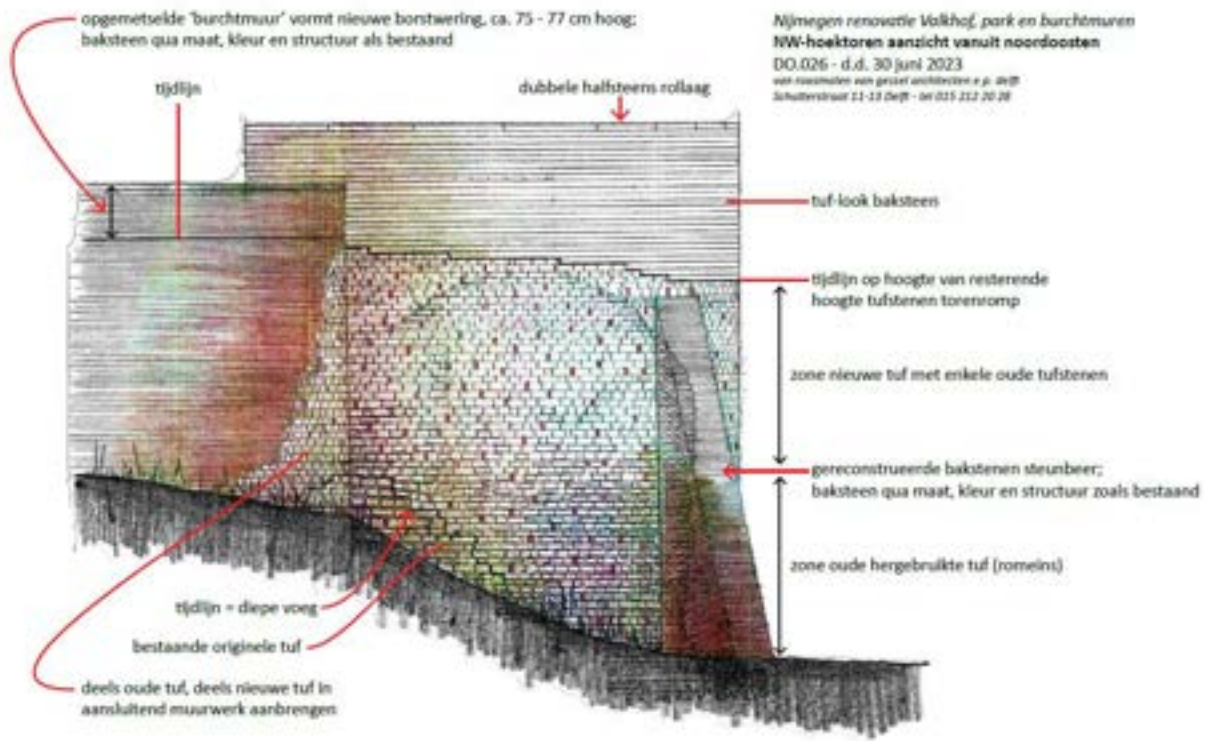
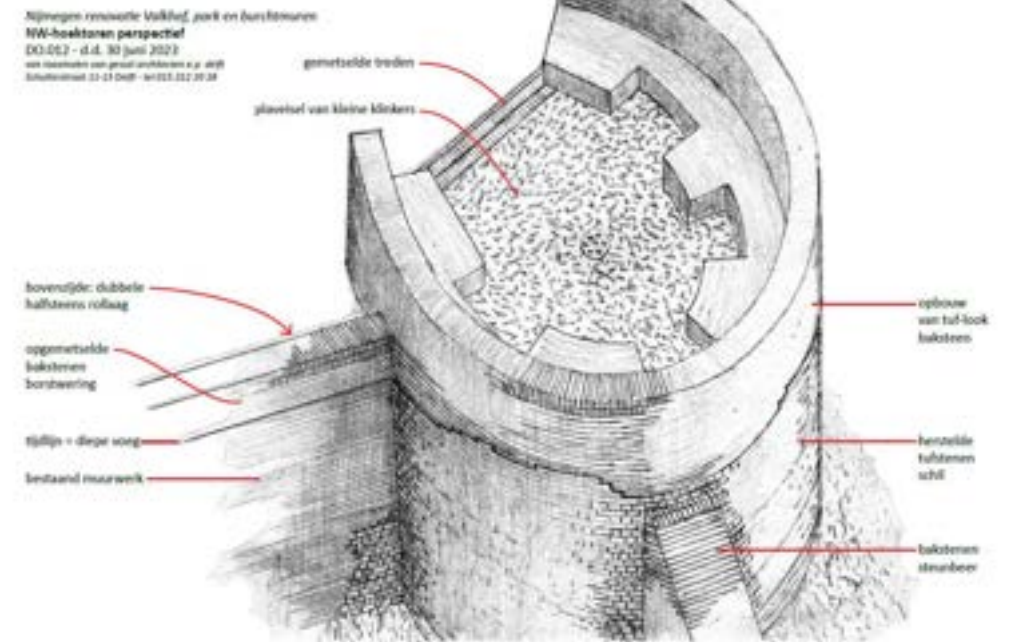
Reconstructie burchtmuren noordwestelijke hoektoren

Bovenaanzicht hoektoren

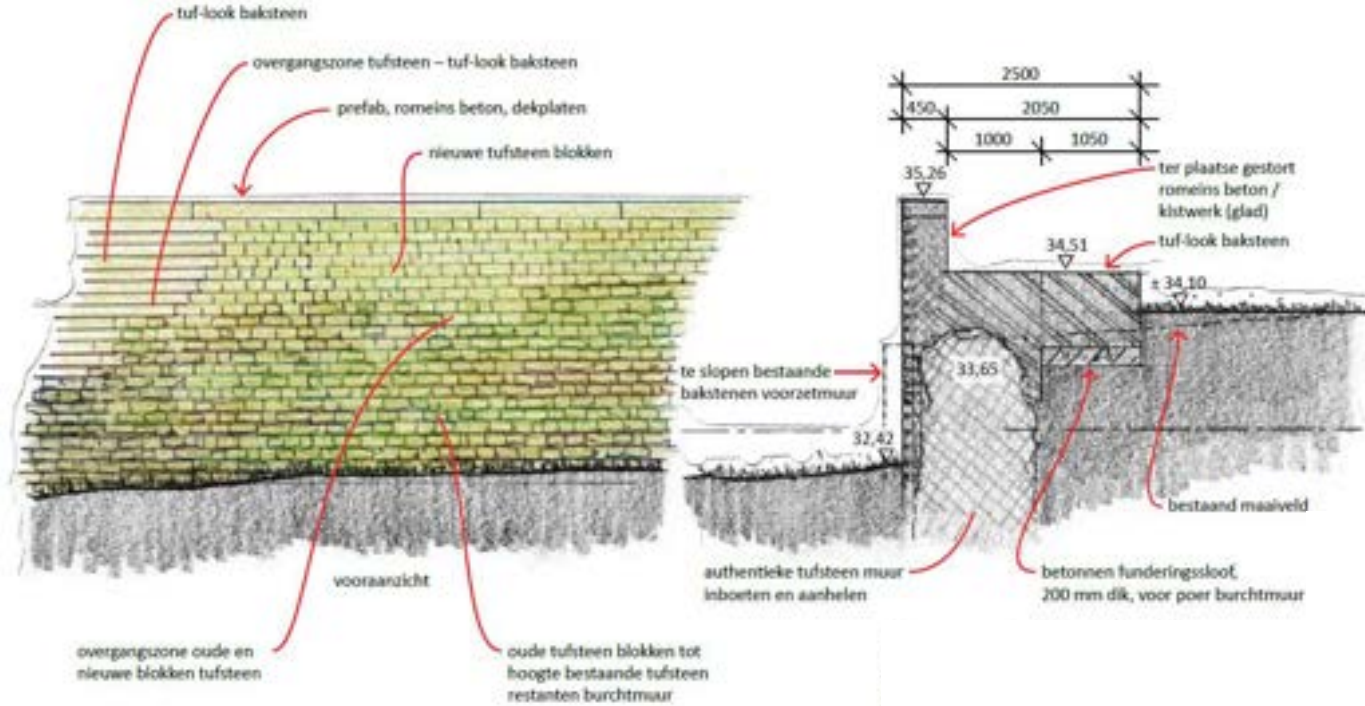
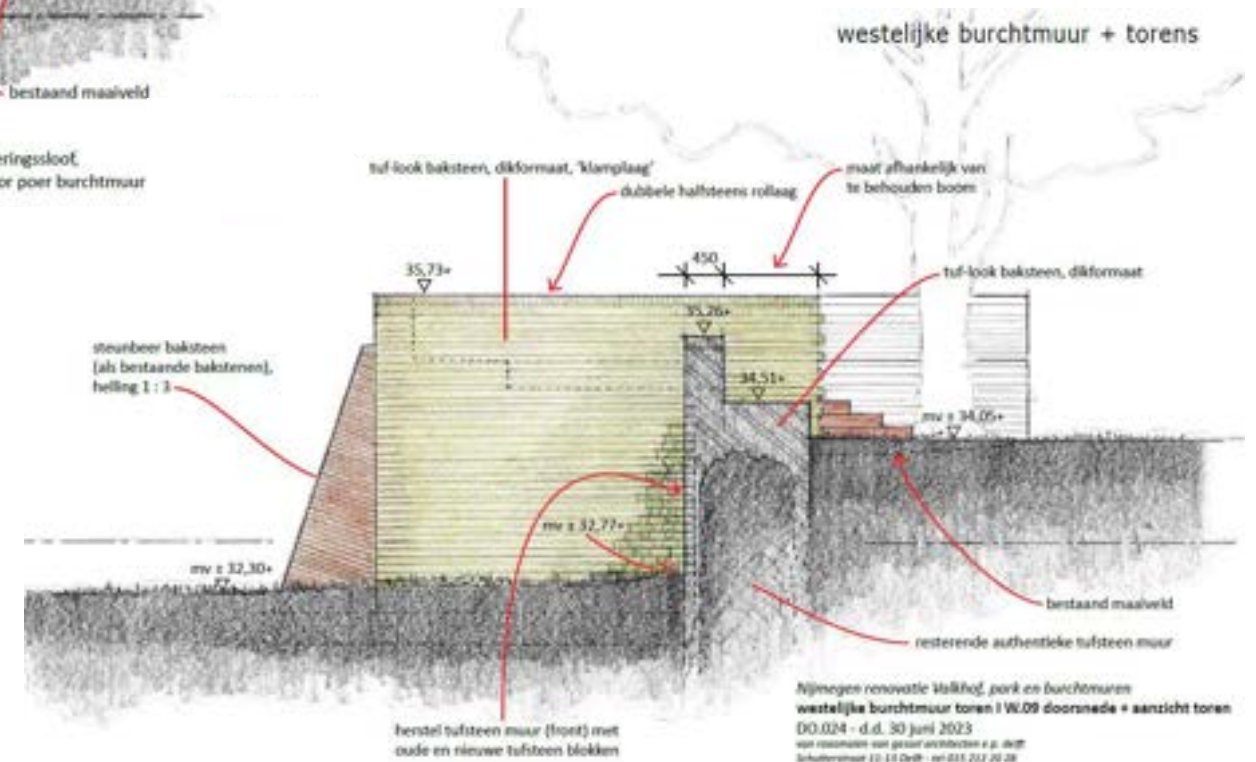
Reconstructie burchtmuren westelijke burchtmuur

Nijmegen renovatie Valkhof, park en burchtmuren
 westelijke burchtmuur torens | WL09 doorsnede + aanzicht toren
 DO.024 - d.d. 30 juni 2023
 van roosboom van geuzen architecten o.p. deff
 Schuttermeester 11-18 Deff - tel 011 217 20 28

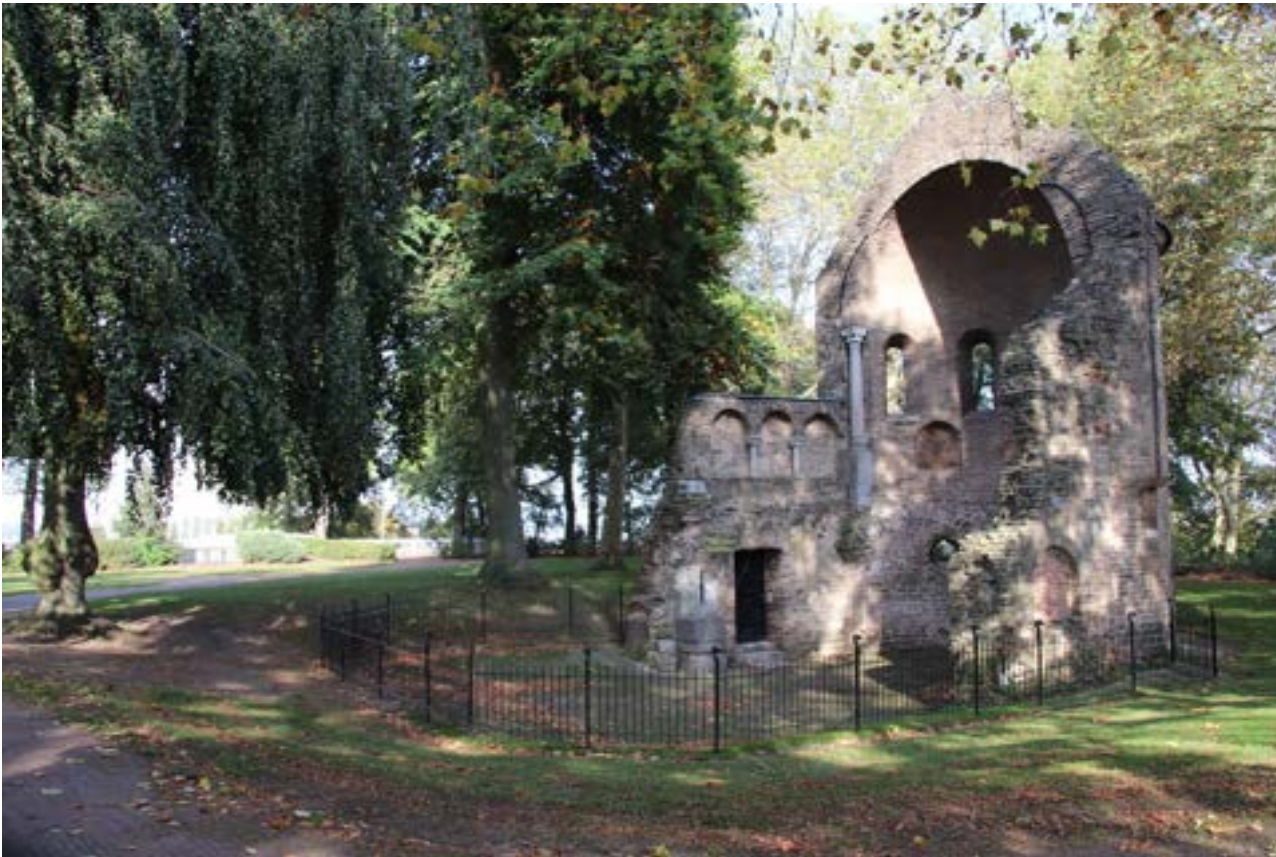
Verbeteren verbinding park met de ruïne:

- Weghalen hekwerk
- Aanbrengen beschermende laag op opklimbare delen van de ruïne
- 'tribune' van oude stenen (Spolia)

Barbarossaruïne vrij gelegd in het gras met een lay-out van de spolia op de hoogtelijnen, plattegrond en doorsnede, zie bijlage 14 op pagina 410 e.v.

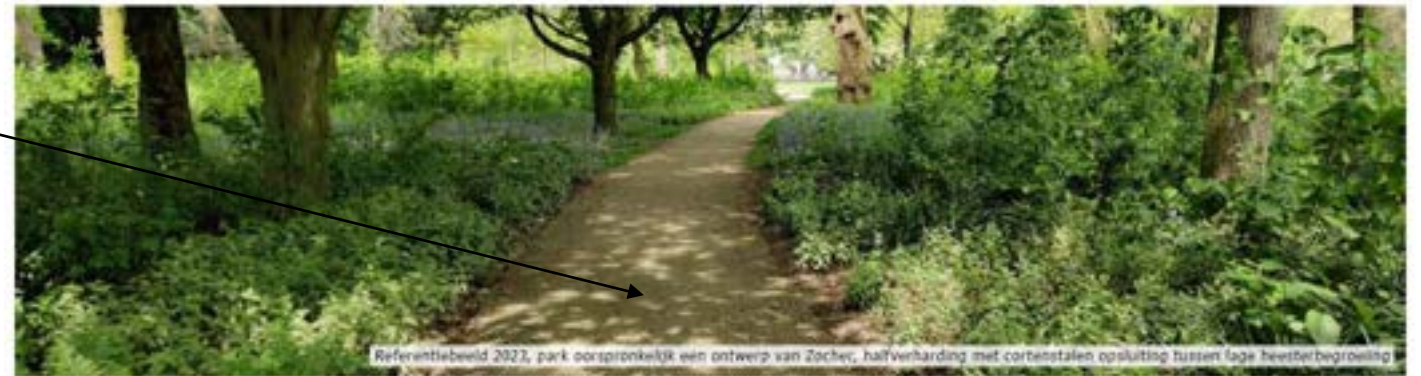
Referentiebeeld 2023, park oorspronkelijk een ontwerp van Zocher, halfverharding met cortenstalen opsluiting tussen lage heesterbegroeiing

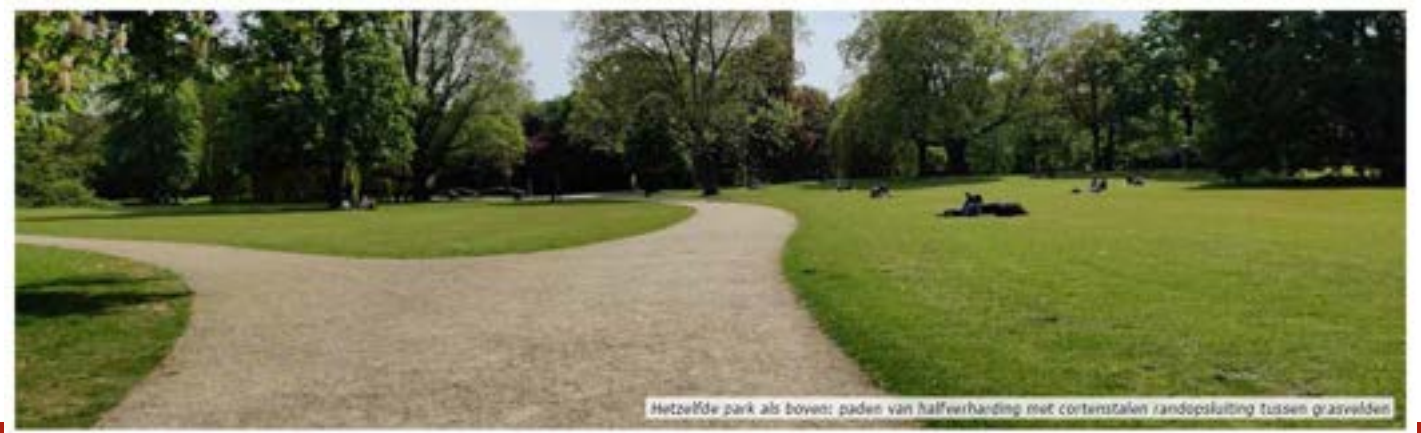
Hetzelfde park als boven; paden van halfverharding met cortenstalen randopsluiting tussen grasvelden

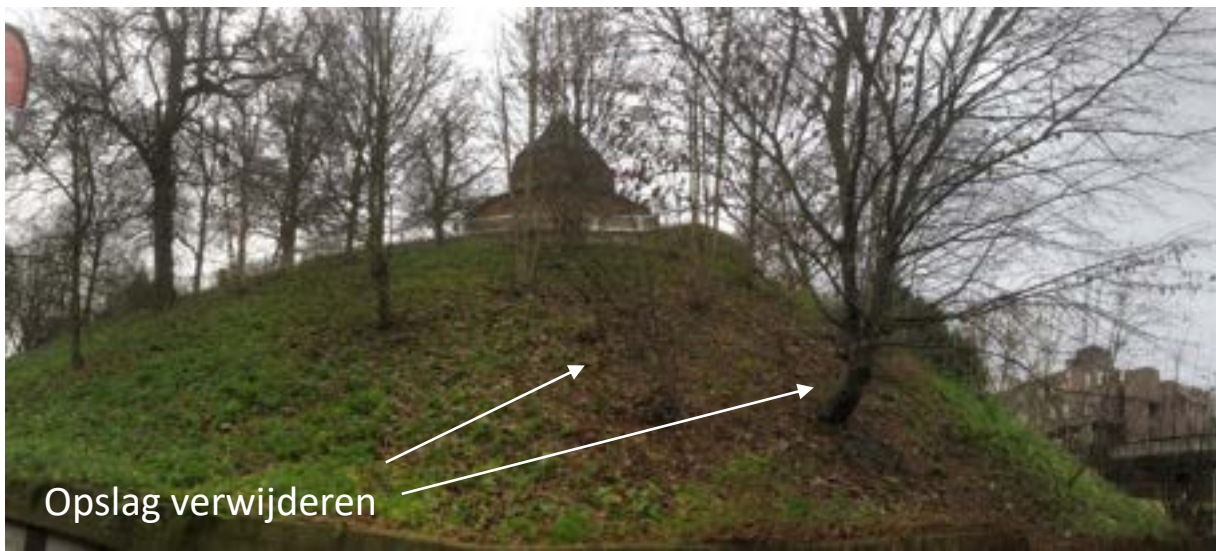
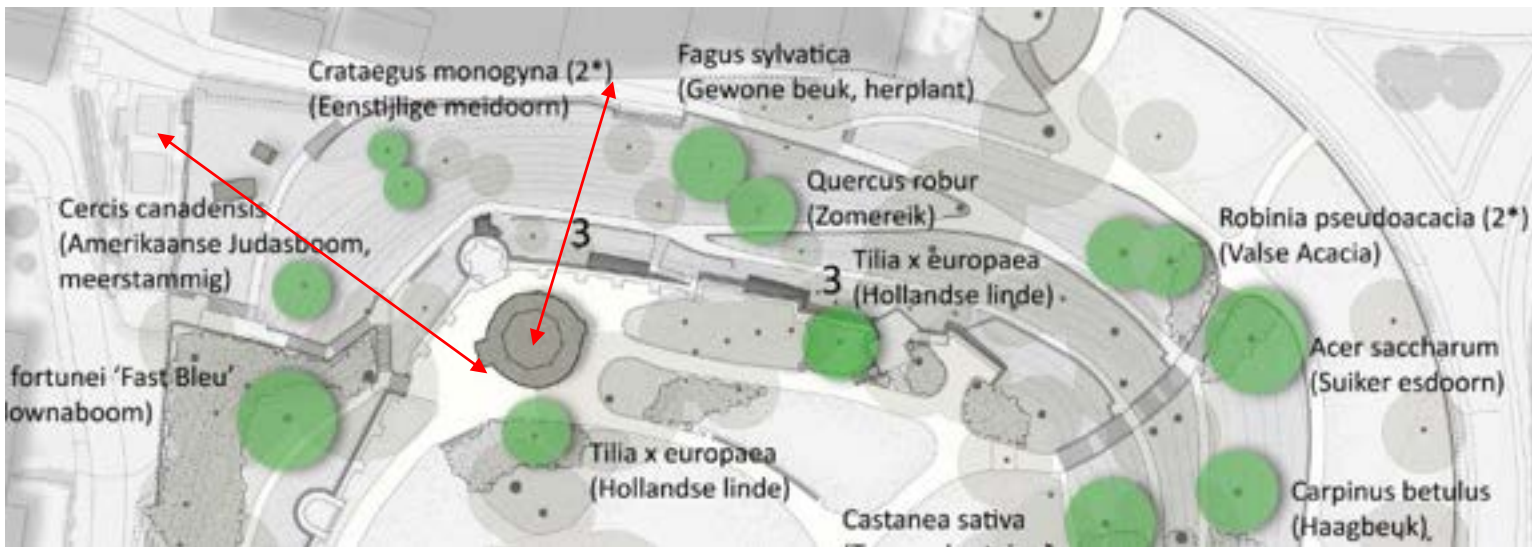
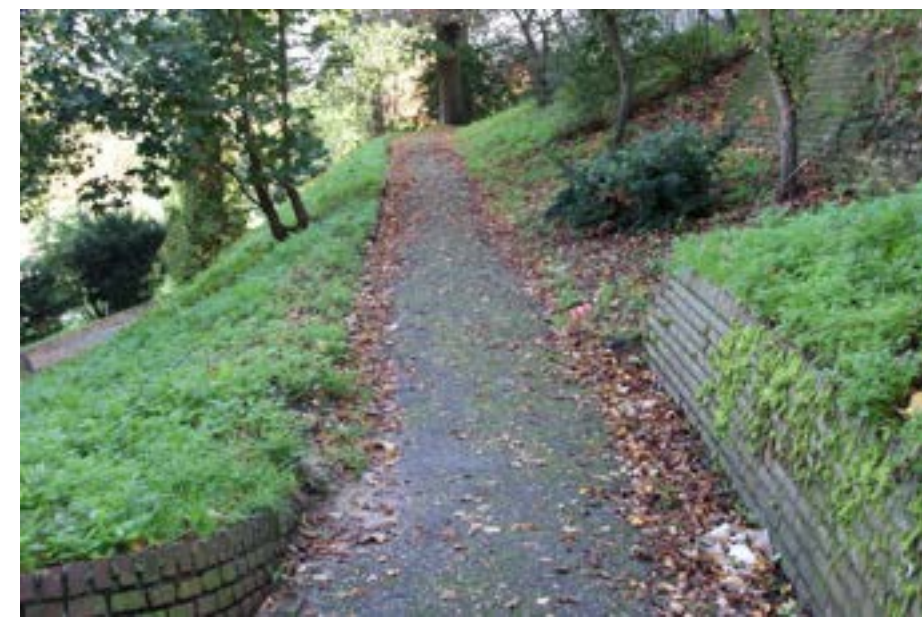
Hellingen: beplanting noordhelling

Beplantingsplan, zicht op kapel behouden
